RAPPORT PATRIMOINE & CONSERVATION
ANCIENNE ÉCOLE DES FILLES DE MONTCEAU

ENSAG | École Nationale Supérieure d'Architecture de Grenoble | DSA-terre | avril 2023

Etude Patrimoniale de l'ancienne école des filles de Ruy-Montceau dans le cadre du module 3 du DSA «Architecture de terre, cultures constructives et développement durable».

Il s'agit d'une étude patrimoniale et d'un diagnostic visant à proposer des recommandation d'intervention à l'échelle du territoire et du bâti couplé à la réalisation d'une série de travaux de conservation sur le bâtiment.

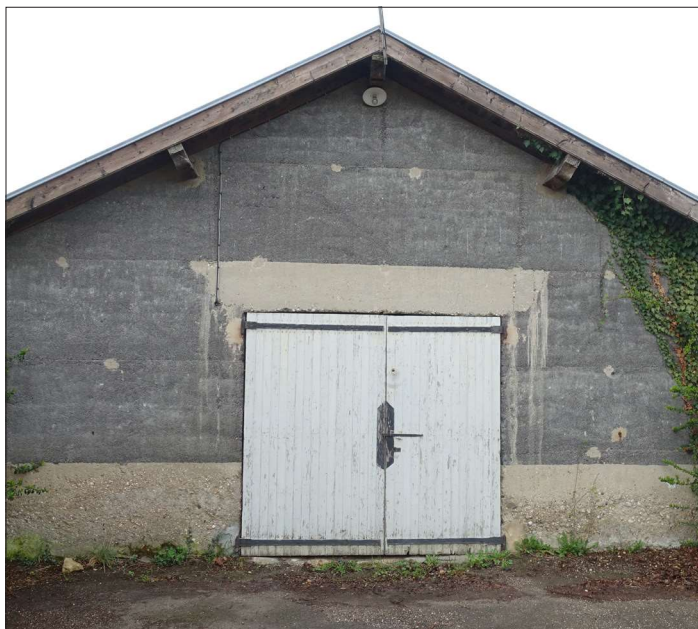
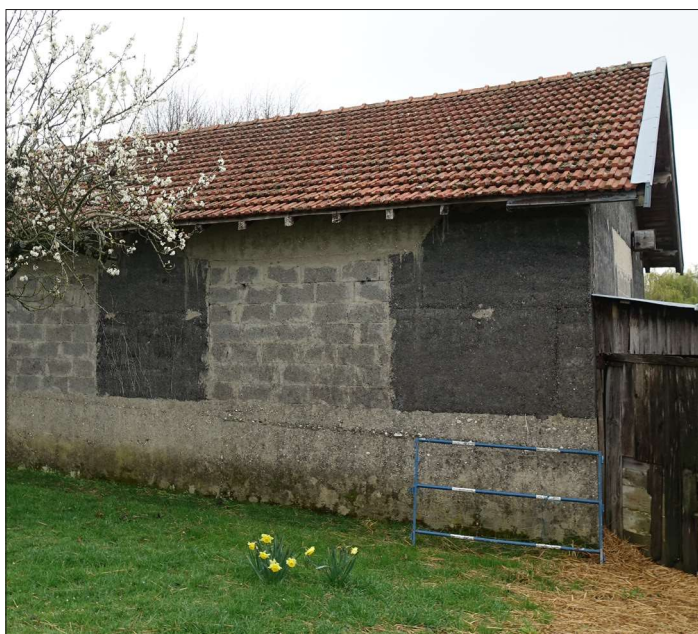
M12 - ENTREPÔT EN MÂCHEFER

N° Fiche	DSA23 M12	Auteurs	DSA Architecture de terre, cultures constructives et développement durable. ENSAG. Laboratoire CRAterre		
Date création	31 mars 2023				
Commune	Ruy-Montceau				
Village	Montceau 38300				
Adresse	2, Chemin de Bonnesouay				
Cadastre	000 BB 177				
Latitude	45.588231 N				
Longitude	5.381969 E				
Propriétaire (Public, Privé, autre)	Privé				
Catégorie	Agricole				
Usage actuel edifice	Entrepôt				
Environnement	Bâtiment isolé, à coté d'une maison en pisé enduit. Situé dans une cour intérieure.				
Techniques constructives et matériaux	Pisé de mâchefer, béton maigre et parpaings. Toiture en bois et tuiles mécaniques.				
État de conservation général	Abandonné	Négligé	Entretien minimal	Entr. régulier	Très soigné
État Conservation Éléments constructifs	Soubassement	Soubassement en béton maigre en bon état (h: 85cm).			
	Murs/piliers	Mâchefer surface propre. Intervention/rénovation avec parpaings pour couvrir d'anciennes menuiseries.

Couverture	Structure bois et tuiles mécaniques. Absence de gouttières de récupération des eaux de pluie.			
	Revêtement ext.	Murs non enduits.			
	Menuiserie	Bois avec linteau en béton maigre.			
	Sol alentour	Présence de végétation au pied du mur.			
Pathologies	Traces de remontées capillaires à la base des murs. Quelques fissurations en diagonale entre linteau et mur de mâchefer. Érosion des angles du mur de la porte d'entrée.				
Détails particuliers	Surface de mâchefer fine et propre. Témoignage du passage de pisé de terre à de nouveaux matériaux tels que le ciment et le mâchefer avec la technique du pisé.				
Notes/Commentaires	Bâtiment unique construit en mâchefer dans le village. L'usage agricole d'origine est toujours présent.

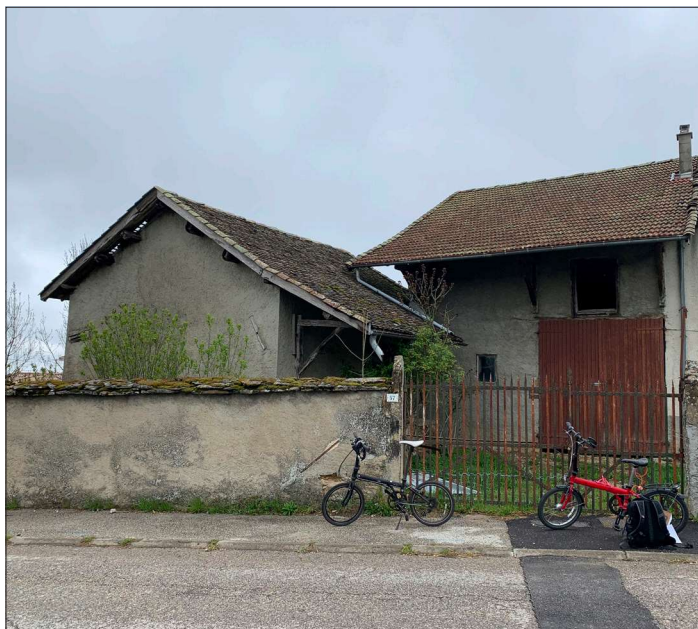
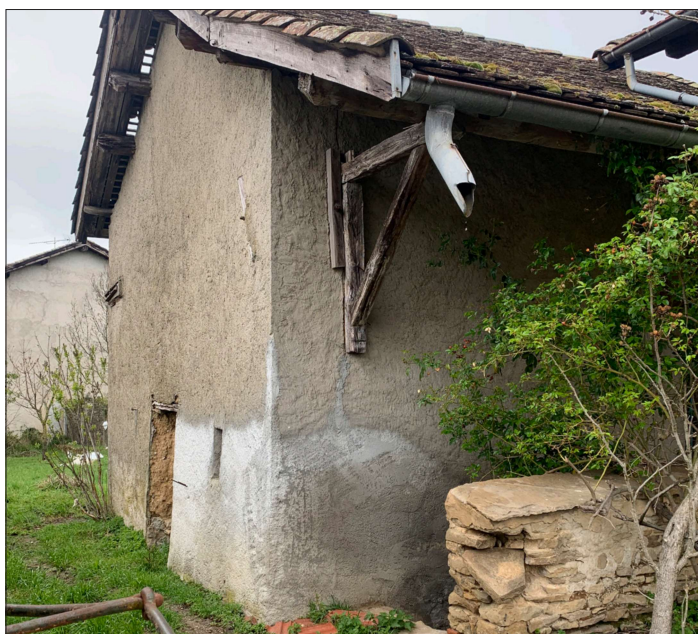
M13 - GRANGE EN PISÉ ENDUIT

N° Fiche	DSA23 M13	Auteurs	DSA Architecture de terre, cultures constructives et développement durable. ENSAG. Laboratoire CRAterre		
Date création	31 mars 2023				
Commune	Ruy-Montceau				
Village	Montceau 38300				
Adresse	805 Rue Centrale				
Cadastre	000 BA 51				
Latitude	45.587867 N				
Longitude	5.380935 E				
Propriétaire (Public, Privé, autre)	Privé				
Catégorie	Agricole				
Usage actuel edifice	Grange				
Environnement	Bâtiment adjacent à une maison avec une cour intérieure. Situé le long de la route.				
Techniques constructives et matériaux	Pisé de terre avec enduit de ciment. Toiture en bois ancien et tuiles mécaniques. Muret de clôture en pisé de terre recouvert d'un enduit de ciment et couverture en lauzes de pierre.				
État de conservation général	Abandonné	Négligé	Entretien minimal	Entr. régulier	Très soigné
État Conservation Éléments constructifs	Soubassement	Très bas et recouvert d'un enduit de ciment, visible uniquement dans les parties où l'enduit s'est décollé.

Murs/piliers	Murs humides. Angles érodés.			
	Couverture	Toiture en bois et tuiles plates et mécaniques en mauvais état dans des zones localisées: fuites et perforations. Absence de tuyaux de descente pour canaliser l'eau de pluie.			
	Revêtement ext.	Enduit de ciment globalement en bon état avec quelques détachements localisés.			
	Menuiserie	Bois dégradé et non entretenu.			
	Sol alentour	Pente du terrain vers le bâtiment. L'eau rentre dans le bâtiment. Présence de végétation à la base du mur.			
Pathologies	Infiltration d'eau à l'intérieur du bâtiment en raison de tuiles manquantes. Remontées capillaires aggravées par les enduits étanches du ciment. Muret de clôture humide: enduit étanche.				
Détails particuliers	Présence de chainage en bois et métal. Aspect agricole typologie en L.				
Notes/Commentaires	Attention aux problèmes d'humidité dans les murs. Recommandation d'enlever l'enduit de ciment, de travailler sur la partie basse du mur, des pentes du terrain et sur les infiltrations du toit.

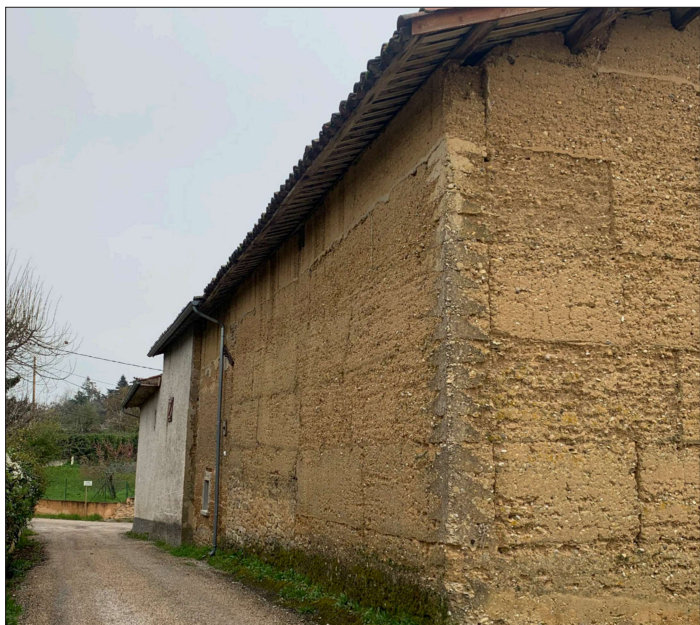
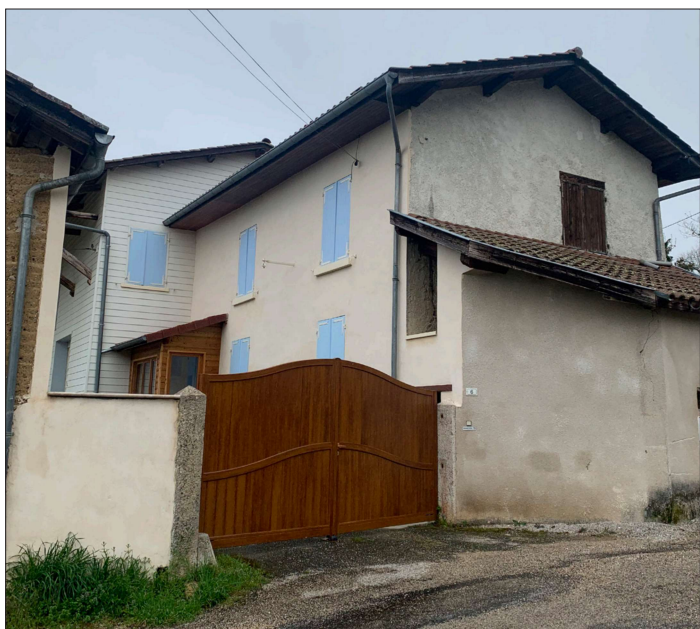
M14 - GRANGE RÉNOVÉE

N° Fiche	DSA23 M14		Auteurs	DSA Architecture de terre, cultures constructives et développement durable. ENSAG. Laboratoire CRAterre
Date création	31 mars 2023			
Commune	Ruy-Montceau			
Village	Montceau 38300			
Adresse	6, Chemin de Recalaine			
Cadastre	000 AX 189			
Latitude	45.586795 N			
Longitude	5.378501 E			
Propriétaire (Public, Privé, autre)	Privé			
Catégorie	Résidentiel et agricole			
Usage actuel edifice	Maison et grange (rénovation d'une ancienne grange)			
Environnement	Complexe de bâtiments à caractère agricole avec une grande cour intérieure et en bordure d'un chemin rural.			
Techniques constructives et matériaux	Pisé de terre apparent dans la partie du bâtiment resté à usage agricole, pisé de terre enduit dans la partie transformée en maison d'habitation. Toiture en bois e tuiles canales.			
État de conservation général	Abandonné	Négligé	Entretien minimal	Entr. régulier Très soigné
État Conservation Éléments constructifs	Soubassement	Très faible soubassement en pierre avec un reprise importante au milieu.

Murs/piliers	La partie exposée du pisé présente quelques traces d'érosion, surtout à la base et sur la façade ouest. Le lits de chaux sont presque totalement invisibles à l'exception des angles.		
	Couverture	Le bois du toit est en bon état mais des infiltrations d'eau sont visibles au sommet du mur.		
	Revêtement ext.	Pas de bardage dans le grange. La partie transformée en maison a un enduit ciment en bon état côté rue et un nouveau bardage en bois vers la cour.		
	Menuiserie	Les ouvertures d'origine sont en bois, les nouvelles sont réalisées avec un cadre en béton.		
	Sol alentour	Présence de végétation au pied du mur. Terrain en pente vers l'immeuble.		
Pathologies	Traces de remontées capillaires à la base du mur et problème d'écoulement des eaux (présence de mousses et de végétation), infiltrations en haut du mur et au niveau d'un nouvel encadrement en béton de fenêtre, érosion du pisé exposé.

Détails particuliers	Absence d'une gouttière continue le long de la grange. Bâtiment construit par étapes : une discontinuité dans la maçonnerie est visible avec des lits de chaux typiques des angles.			
Notes/Commentaires	Attention particulière au système d'évacuation des eaux de pluie : la pente du terrain vers le bâtiment et l'absence d'une gouttière entraînent une stagnation de l'eau, ce qui provoque des remontées capillaires à l'intérieur du mur.

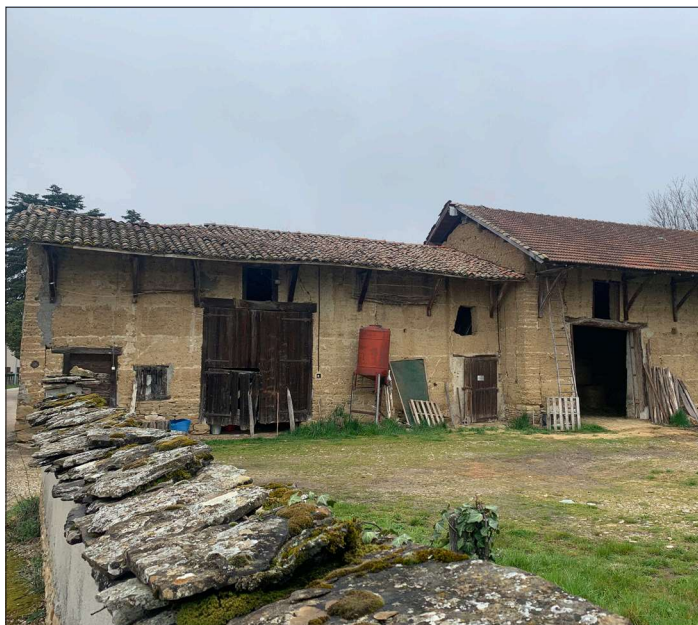
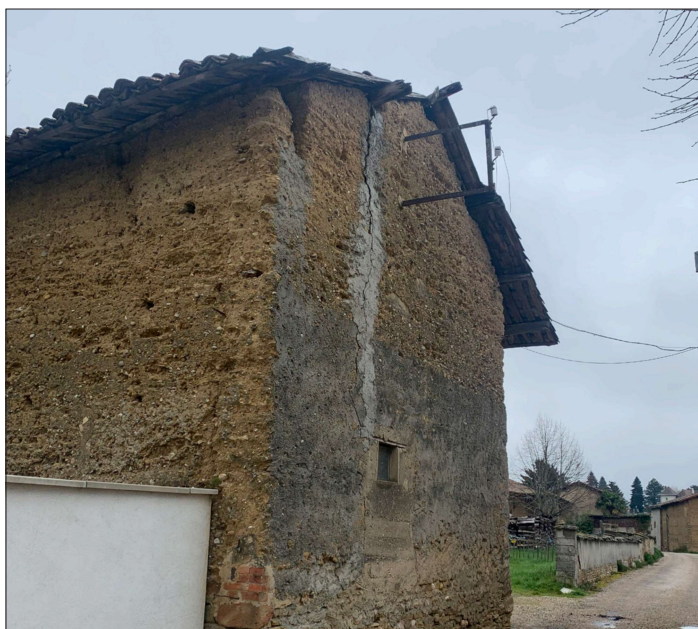
M15 - GRANGE EN PISÉ APPARENTE

N° Fiche	DSA23 M15	Auteurs	DSA Architecture de terre, cultures constructives et développement durable. ENSAG. Laboratoire CRAterre		
Date création	31 mars 2023				
Commune	Ruy-Montceau				
Village	Montceau 38300				
Adresse	229, Chemin de la Marguinière				
Cadastre	000 AX 117				
Latitude	45.586801 N				
Longitude	5.377249 E				
Propriétaire (Public, Privé, autre)	Privé				
Catégorie	Agricole				
Usage actuel edifice	Grange				
Environnement	Isolé avec une grand cour et murs de clôtures. Environnement et usage agricole encore préservé.				
Techniques constructives et matériaux	Pisé de terre apparente. Charpente en bois ancien et tuiles mécaniques. Contreforts en pierre et terre				
État de conservation général	Abandonné	Négligé	Entretien minimal	Entr. régulier	Très soigné
État Conservation Éléments constructifs	Soubassement	Pierre, molasse, galets. Angles en molasse érodé.			
	Murs/piliers	Pisé non enduit. Lits de chaux encore présents. Tête du mur du façade sud dégradée due à l'absence de débord de toiture. Surface de pisé sur la façade ouest érodée

Couverture	Toit de la ferme la plus proche de la rue en mauvais état. Tuiles manquantes et infiltrations.			
	Revêtement ext.	Absence d'enduit			
	Menuiserie	Ferme ouvert. Volets en bois ancien.			
	Sol alentour	Présence d'animaux (salpêtre?)			
Pathologies	Plantes grimpantes façade ouest. Insectes dans les murs (scarabées, abeilles, bourdons), fuites de toiture, remontées capillaires sur tout le périmètre du bâtiment. Destruction de la matière en bas de mur par l'effet de gel/degel.				
Détails particuliers	Contreforts à l'intérieur. Grange en activité. Belles dépendances agricoles en pisé, accolées entre elles, dans le prolongement l'une de l'autre. Extensions successives				
Notes/Commentaires	Recommandations: Travaux d'amélioration des toitures et protection de la façade ouest pour arrêter l'érosion de la surface du pisé. Reprise du mortier soubassement et travaux pentes terrain périmètre grange. Enduit chaux pour couvrir la molasse. Ce bâtiment a déjà été inventorié par CA Porte de l'Isère (CAPI), Créateur: CG38. Années 2008- 2009

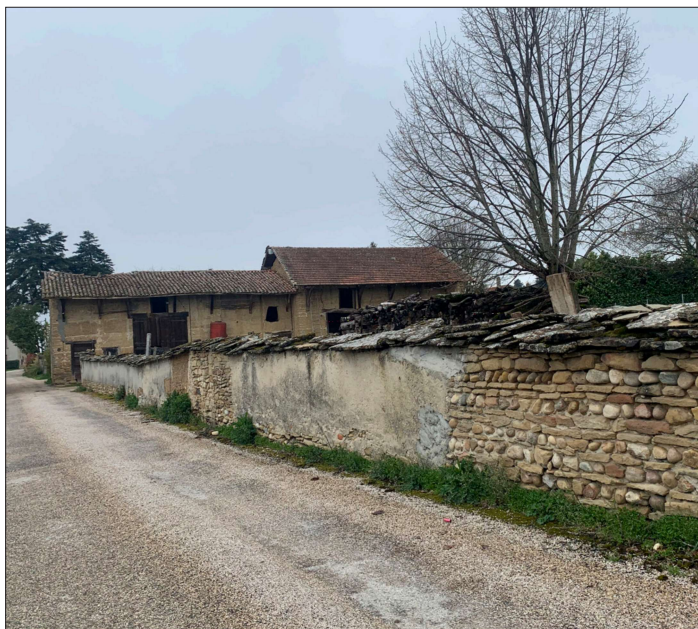
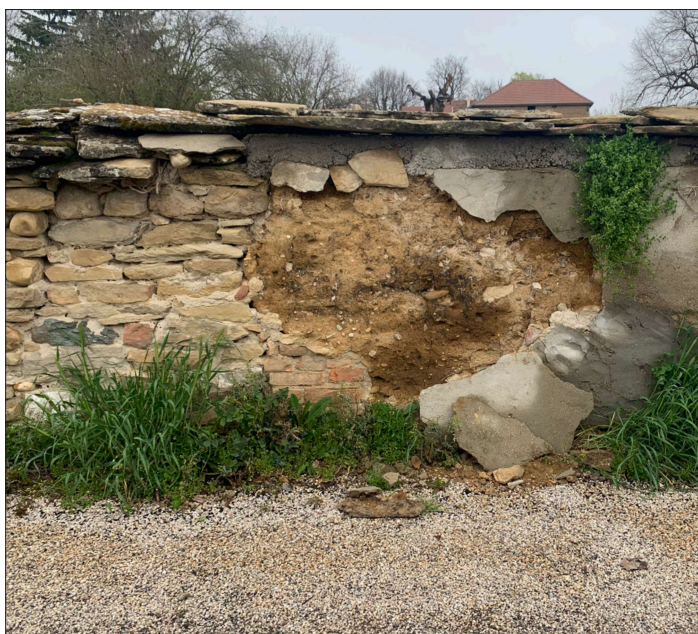
M16 - MURET DE CLÔTURE

N° Fiche	DSA23 M16	Auteurs	DSA Architecture de terre, cultures constructives et développement durable. ENSAG. Laboratoire CRAterre
Date création	31 mars 2023		
Commune	Ruy-Montceau		
Village	Montceau 38300		
Adresse	299, Chemin de la Marguinière		
Cadastre	000 AX 117		
Latitude	45.586741 N		
Longitude	5.377622 E		
Propriétaire (Public, Privé, autre)	Privé		
Catégorie	Clôture		
Usage actuel edifice	Muret de clôture		
Environnement	Muret isolé délimitant une cour agricole d'un chemin rural		
Techniques constructives et matériaux	Technique mixte : parties en pisé de terre et parties en pierre. Couverture traditionnelle en lauzes de pierre.		
État de conservation général	Abandonné	Négligé	Entretien minimal Entr. régulier Très soigné
État Conservation Éléments constructifs	Soubassement	Soubassement en pierre non continu avec des joints assez érodés.	
	Murs/piliers	Pisé assez érodé, surtout à la base où il n'y a pas de soubassement et avec de fortes traces d'humidité, pierre en bon état mais avec des joints assez érodés.

Couverture	Le chevauchement des pierres n'est pas efficace pour empêcher l'infiltration des eaux de pluie.	
	Revêtement ext.	L'enduit de ciment sur le pisé présente des parties dégradées dues à l'humidité et au décollement.	
	Menuiserie	-	
	Sol alentour	Présence de végétation au pied du mur	
Pathologies	Décollement de parties d'enduit ciment, traces de remontées capillaires à la base du mur, infiltrations d'eau en tête de mur, érosion du pisé due à l'humidité et à la stagnation de l'eau à la base du mur (présence de mousses et de végétation).		
Détails particuliers	Mur construit en plusieurs étapes. Présence des reprises de la maçonnerie avec des pierres, des briques cuites et du mortier de chaux. Présence d'un chaînage en béton sur une partie du muret en pisé.		
Notes/Commentaires	Problème d'humidité important sur l'ensemble du mur. Prévoir un soubassement en pierre pour les parties du pisé qui en sont dépourvues et une meilleure disposition des pierres de couverture.

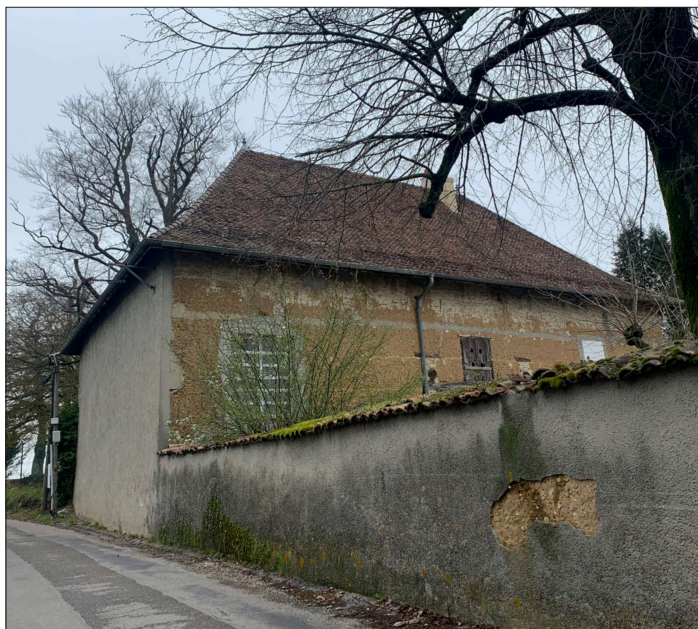
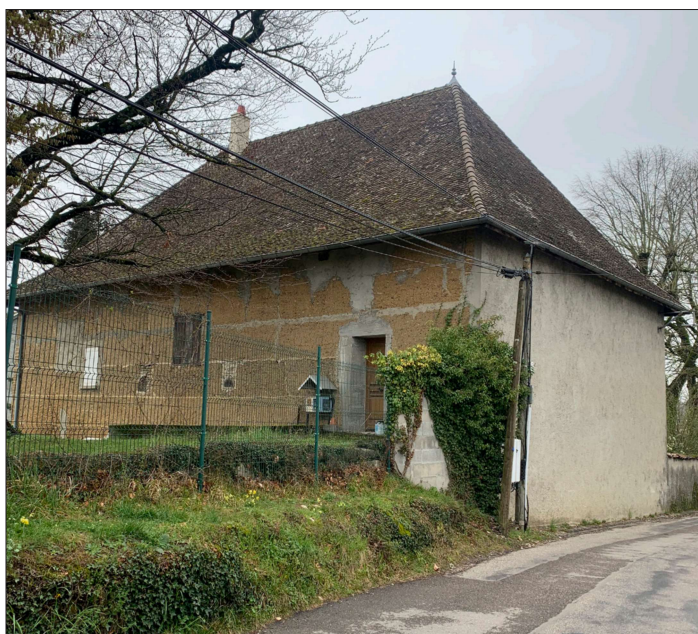
M17 - MAISON BOURGEOISE

N° Fiche	DSA23 M17		Auteurs	DSA Architecture de terre, cultures constructives et développement durable. ENSAG. Laboratoire CRAterre	
Date création	31 mars 2023				
Commune	Ruy-Montceau				
Village	Montceau 38300				
Adresse	539, Rue Centrale				
Cadastre	000 AZ 110				
Latitude	45.588157 N				
Longitude	5.377640 E				
Propriétaire (Public, Privé, autre)	Privé				
Catégorie	Résidentiel				
Usage actuel edifice	Maison				
Environnement	Bâtiment isolé avec une grande cour, situé le long de la rue et entouré d'un muret de clôture.				
Techniques constructives et matériaux	Pisé de terre apparent sur trois façades à l'exception de la façade ouest qui est crépie. Toiture traditionnelle en bois et tuiles plates. Muret de clôture en pisé.				
État de conservation général	Abandonné	Négligé	Entretien minimal	Entr. régulier	Très soigné
État Conservation Éléments constructifs	Soubassement	Soubassement recouvert d'un enduit de ciment.

Murs/piliers	Pisé en bon état, lits de chaux bien visibles, reprises de la maçonnerie supérieure avec du ciment.			
	Couverture	Toiture en bon état, descente d'EP et gouttières en bon état. Couverture du muret un peu dégradé, quelques tuiles manquantes.			
	Revêtement ext.	Enduit de la façade ouest en bon état. Enduit du muret en mauvais état avec des parties décollées et des tâches d'humidité.			
	Menuiserie	Anciennes ouvertures en bois, ouvertures plus récentes réalisées avec un cadre en béton.			
	Sol alentour	Terrain herbeux à la base du bâtiment, façade ouest et mur de clôture en contact direct avec la rue.			
Pathologies	Maison: pisé légèrement érodé. Muret de clôture: décollement et fissures de l'enduit de ciment, signes de remontées capillaires à la base, infiltrations localisées en haut du mur en l'absence de tuiles.				
Détails particuliers	Fermeture d'une ancienne fenêtre avec du ciment et ouverture d'une nouvelle fenêtre non alignée avec les autres fenêtres existantes.

Notes/Commentaires	Pratiques de rénovation trop agressives. Bonne pratique : enduire la façade la plus exposée à l'érosion (façade ouest). Mauvaise pratique : enduit à base de ciment qui est trop étanche et empêche le mur de respirer.

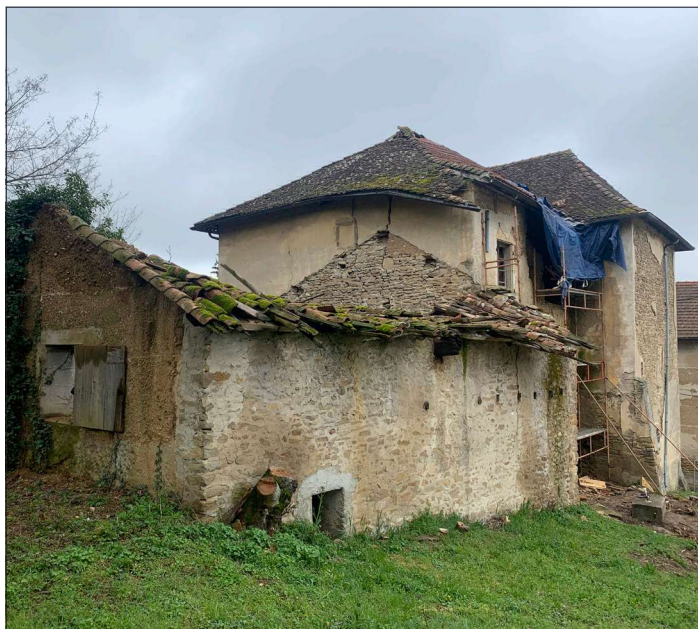
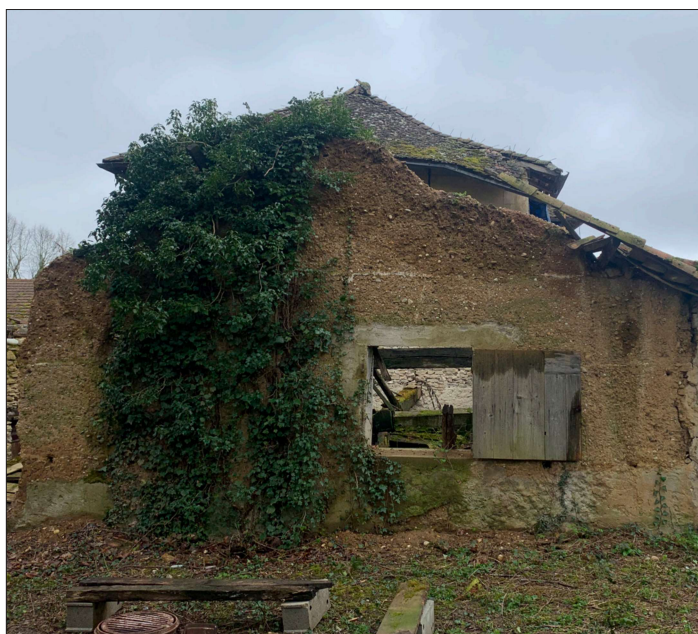
M01 - ÉCOLE DE FILLES

N° Fiche	DSA23 M01	Auteurs	DSA Architecture de terre, cultures constructives et développement durable. ENSAG. Laboratoire CRATERE	
Date création	31 mars 2023			
Commune	Ruy-Montceau			
Village	Montceau 38300			
Adresse	111, Rue Centrale			
Cadastre	000 AW 14			
Latitude	45.587698 N			
Longitude	5.372415 E			
Propriétaire (Public, Privé, autre)	Public			
Catégorie	Équipement			
Usage actuel edifice	Abandonné			
Environnement	Bâtiment isolé situé le long de la rue avec une cour intérieure.			
Techniques constructives et matériaux	Pierre et pisé de terre. Toiture en bois et tuiles plates avec des rénovations en tuiles mécaniques.			
État de conservation général	<p>Abandonné Négligé Entretien minimal Entr. régulier Très soigné</p>			
État Conservation Éléments constructifs	Soubassement	Le mur en pisé de la façade nord a un soubassement en pierre (plus tard recouverte en ciment)		
	Murs/piliers	Maçonnerie en pierre crépie en bon état. Parties en pisé en très mauvais état en raison d'infiltrations d'eau.

Couverture	Toiture en bois mal entretenue avec effondrements généralisés.		
	Revêtement ext.	Enduit de ciment avec de nombreux décollements, en particulier sur les côtés sud et ouest		
	Menuiserie	Menuiserie en pierre et bois en état d'abandon.		
	Sol alentour	Grand socle en pierre côté rue, présence de végétation à la base des murs.		
Pathologies	Effondrement généralisé de la toiture, effondrement de parties de la maçonnerie, traces de remontées capillaires et d'infiltrations d'eau dans les parties supérieures de la maçonnerie, fissures et hors de l'aplomb de la maçonnerie sur toutes les façades, présence de végétation proliférante, décollement des enduits chaux/ciment.			
Détails particuliers	Présence de décorations dans les parties d'enduit qui sont restées intactes.			
Notes/Commentaires	Un des premiers bâtiments à l'entrée du village avec un intérêt historique important.

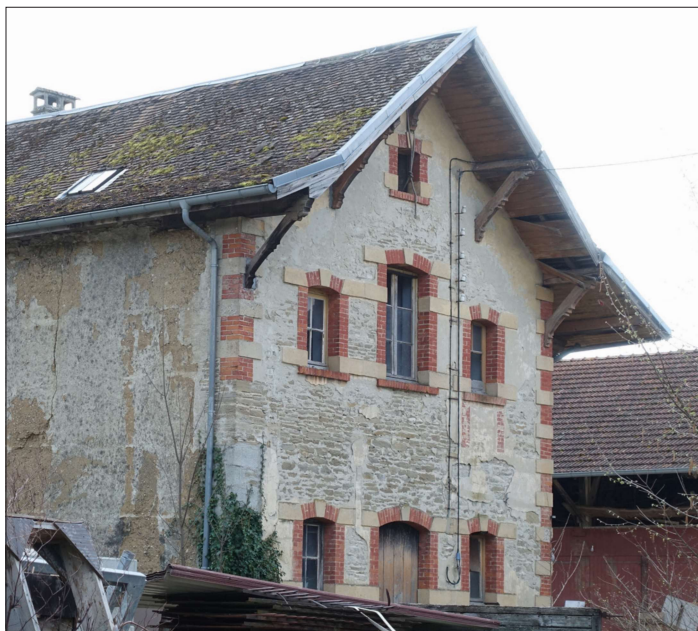
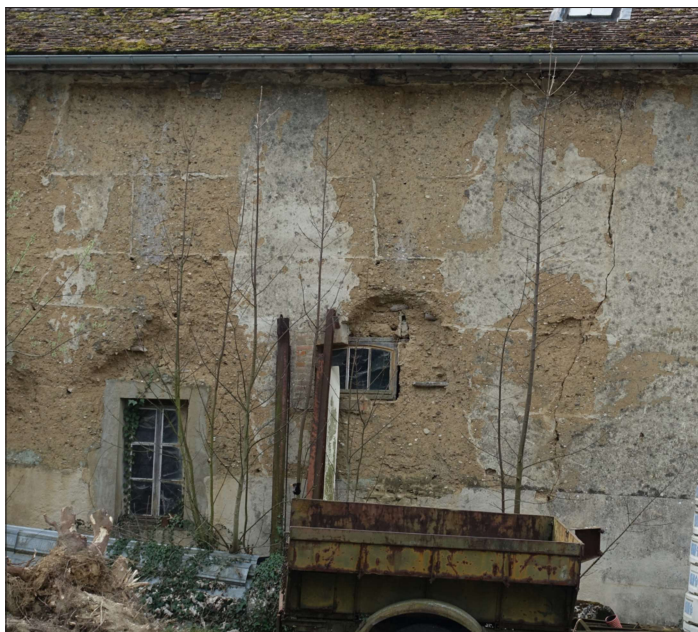
MO2 - ESPACE DE STOCKAGE

N° Fiche	DSA23 M02	Auteurs	DSA Architecture de terre, cultures constructives et développement durable. ENSAG. Laboratoire CRAterre
Date création	31 mars 2023		
Commune	Ruy-Montceau		
Village	Montceau 38300		
Adresse	160, Rue Centrale		
Cadastre	000 AW 44		
Latitude	45.587541 N		
Longitude	5.372367 E		
Propriétaire (Public, Privé, autre)	Privé		
Catégorie	Agricole		
Usage actuel édifice	Stockage		
Environnement	Bâtiment isolé situé loin de la route. Ancien ensemble ferme château.		
Techniques constructives et matériaux	Pisé, brique cuite dans les angles et les ouvertures. Couverture en tuiles plates. Edifice partiellement enduit.		
État de conservation général	<div style="display: flex; justify-content: space-between; align-items: center;"> Abandonné Négligé Entretien minimal Entr. régulier Très soigné </div>		
État Conservation Éléments constructifs	Soubassement	Pas visible, recouvert en enduit ciment.

Murs/piliers	Façade en pisé très dégradée avec érosion en correspondance des ouvertures. Mur pignon en pierre.	
	Couverture	Bois en mauvais état sur le débord. Mousses sur le toit.	
	Revêtement ext.	Enduit en ciment érodé dans une partie de la maison.	
	Menuiserie	Bois en mauvais état.	
	Sol alentour	Végétation à la base du mur.	
Pathologies	Fissures verticales, détachement de l'enduit, érosion avancée du pisé. Infiltration d'eau provenant de la descente d'EP sur le mur en pisé. Végétation grimpante.		
Détails particuliers	Briques cuites et pierre sur la façade principale en correspondance des ouvertures. Éléments de support de toit en bois sculptés et façonnés.		
Notes/Commentaires	Muret de clôture en pierre en mauvais état (érosion à la base du mur, végétation).

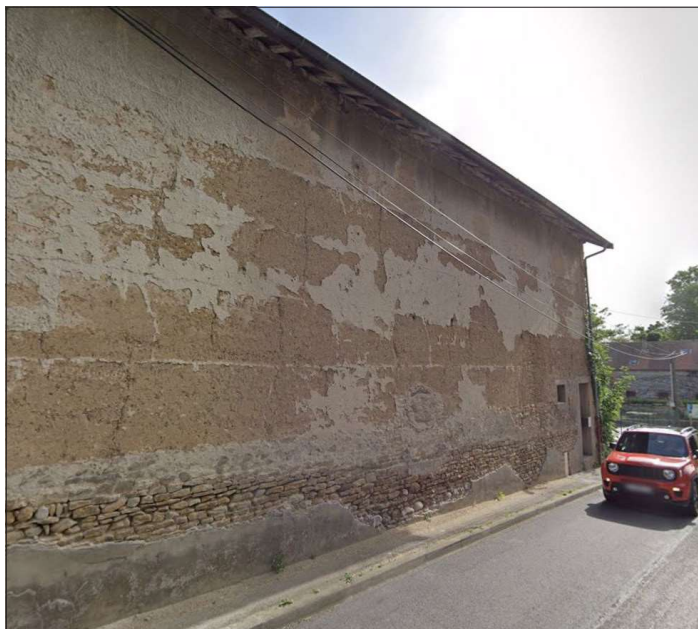
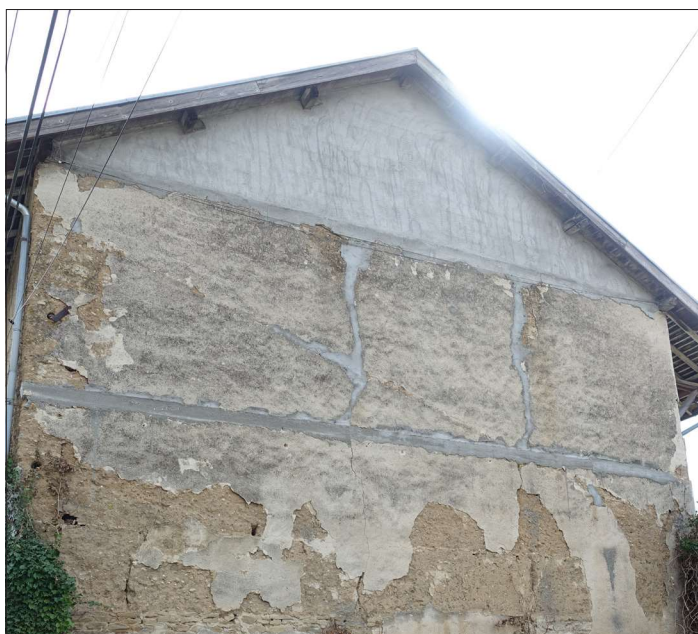
MO3 - MAISON EN PISÉ APPARENTE

N° Fiche	DSA23 M03		Auteurs	DSA Architecture de terre, cultures constructives et développement durable. ENSAG. Laboratoire CRAterre
Date création	31 mars 2023			
Commune	Ruy-Montceau			
Village	Montceau 38300			
Adresse	160 rue Centrale			
Cadastre	000 AW45			
Latitude	45.587546 N			
Longitude	5.372577 E			
Propriétaire (Public, Privé, autre)	Privé			
Catégorie	Résidentiel			
Usage actuel edifice	Maison			
Environnement	Mitoyenne sur un côté.			
Techniques constructives et matériaux	Pisé, pierre, couverture en bois et tuiles			
État de conservation général	Abandonné Négligé Entretien minimal Entr. régulier Très soigné			
État Conservation Éléments constructifs	Soubassement	Soubassement en pierre très élevé (h=2m), mortier érodé.		
	Murs/piliers	Pisé un peu humide sur la façade nord, avec enduit très dégradé, partie haute de la façade ouest construit en parpaings, ciment et enduit ciment, quelques trous d'abeilles dans le pisé.

Couverture	Bois et tuiles cuites.		
	Revêtement ext.	Enduit très dégradé, détachement enduit ciment et chaux en soubassement.		
	Menuiserie	Bois avec des reprises de ciment autour des ouvertures.		
	Sol alentour	Sur la rue présence du trottoir		
Pathologies	Détachement enduit, érosion mortier entre les pierres, érosion des lits de chaux du pisé, infiltration provenant de la descente d'EP sur pisé			
Détails particuliers	Chaînage en béton sur la façade ouest, présence d'une clé de serrage métallique. Sur la façade ouest, on peut voir la trace d'un ancien volume, aujourd'hui démoli, qui bordait le bâtiment.			
Notes/Commentaires	Le premier bâtiment à l'entrée du village

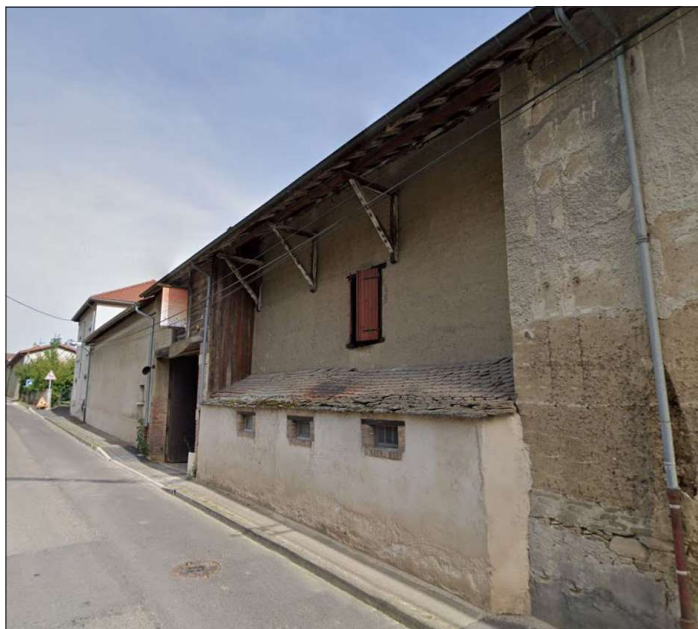
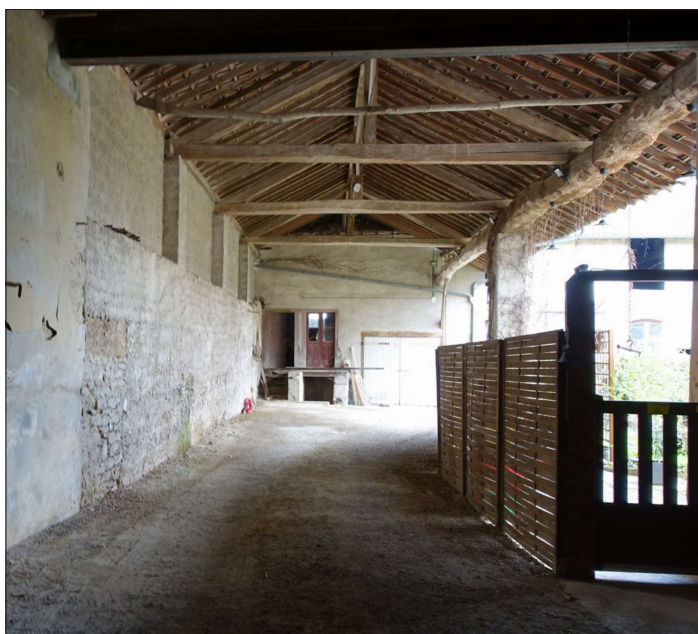
MO4 - CHAMBRES D'HÔTE

N° Fiche	DSA23 M04	Auteurs	DSA Architecture de terre, cultures constructives et développement durable. ENSAG. Laboratoire CRAterre
Date création	31 mars 2023		
Commune	Ruy-Montceau		
Village	Montceau 38300		
Adresse	190, Rue Centrale		
Cadastre	000 AW 32		
Latitude	45.587545 N		
Longitude	5.372791 E		
Propriétaire (Public, Privé, autre)	Privé		
Catégorie	Résidentiel		
Usage actuel edifice	Chambres d'hôte "Le Clos de la Ferme"		
Environnement	Bâtiment bordé sur deux côtés par deux autres édifices, position le long de la rue.		
Techniques constructives et matériaux	Murs en pisé de terre avec enduit de ciment. Toiture en bois et tuiles. Briques cuites sur les ouvertures.		
État de conservation général	Abandonné Négligé Entretien minimal Entr. régulier Très soigné		
État Conservation Éléments constructifs	Soubassement	Soubassement en pierre visible à l'intérieur du bâtiment. A l'extérieur, il est recouvert d'un enduit de ciment.

Murs/piliers	Pisé de terre avec enduit ciment. Partie supérieure de l'entrée en bois et brique cuites.	
	Couverture	Toiture en bois ancien et tuiles.	
	Revêtement ext.	Enduit de ciment avec quelques traces d'érosion au niveau des fenêtres et à la base du mur.	
	Menuiserie	Bois en bon état.	
	Sol alentour	Présence d'un trottoir à la base du mur.	
Pathologies	Infiltration en bas de mur en correspondance avec la descente d'EP. Érosion de l'enduit.		
Détails particuliers	Chainage en haut (clés de serrage visibles).		
Notes/Commentaires	Pisé pas visible sauf aux endroits où l'enduit s'est détaché. Enduit étanche. Déjà inventorié en 2008.

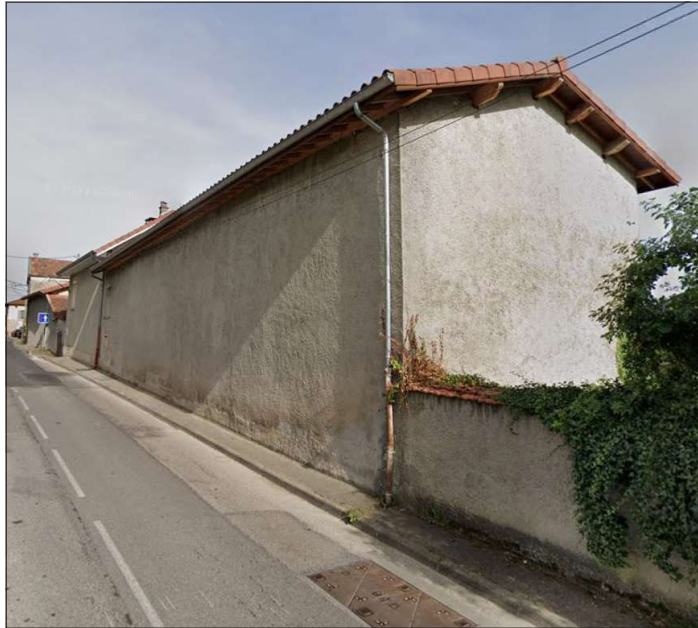
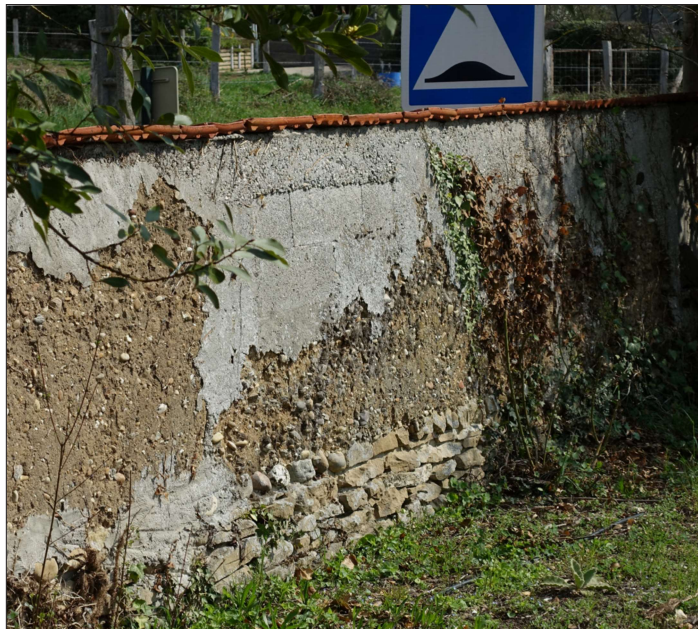
M05 - MAISON EN PISÉ ENDUIT

N° Fiche	DSA23 M05	Auteurs	DSA Architecture de terre, cultures constructives et développement durable. ENSAG. Laboratoire CRATerre		
Date création	31 mars 2023				
Commune	Ruy-Montceau				
Village	Montceau 38300				
Adresse	250, Rue Centrale				
Cadastre	000 AW 34				
Latitude	45.587534 N				
Longitude	5.373471 E				
Propriétaire (Public, Privé, autre)	Privé				
Catégorie	Maison d'habitation				
Usage actuel edifice	Résidentiel				
Environnement	Bâtiment libre sur trois côtés avec un petit jardin, situé le long de la route.				
Techniques constructives et matériaux	Pisé de terre recouvert de ciment. Toiture en bois et tuiles mécaniques relativement neuve.				
État de conservation général	Abandonné	Négligé	Entretien minimal	Entr. régulier	Très soigné
État Conservation Éléments constructifs	Soubassement	Non visible mais recouvert d'un enduit ciment, remontées capillaires (tâches sombres)			
	Murs/piliers	Pisé de terre recouvert d'un enduit ciment, visible dans les parties où le crépi s'est détaché.

Couverture	Toiture assez récente, en bon état.			
	Revêtement ext.	Enduit ciment avec quelques fissures et des détachements localisés.			
	Menuiserie	Pas visible de la rue			
	Sol alentour	Trottoir bitumé côté rue			
Pathologies	Tâches de remontées capillaires à la base du mur, détachement de l'enduit ciment et quelques fissures sur l'enduit.				
Détails particuliers	Muret de clôture en pisé avec enduit ciment, problème d'infiltration en tête de mur (présence de mousses), remontées capillaires dans le muret.				
Notes/Commentaires	Revêtement trop étanche qui ne laisse pas respirer le mur. Attention à l'évacuation des eaux de pluie à la base du mur.

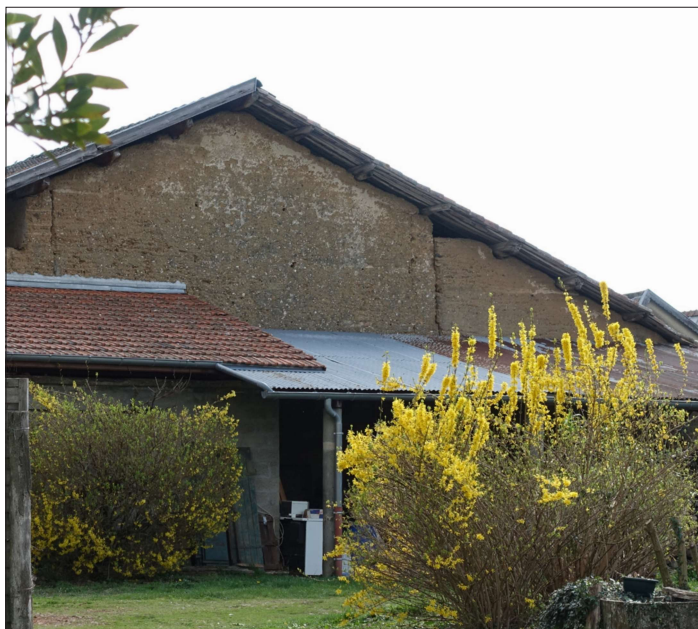
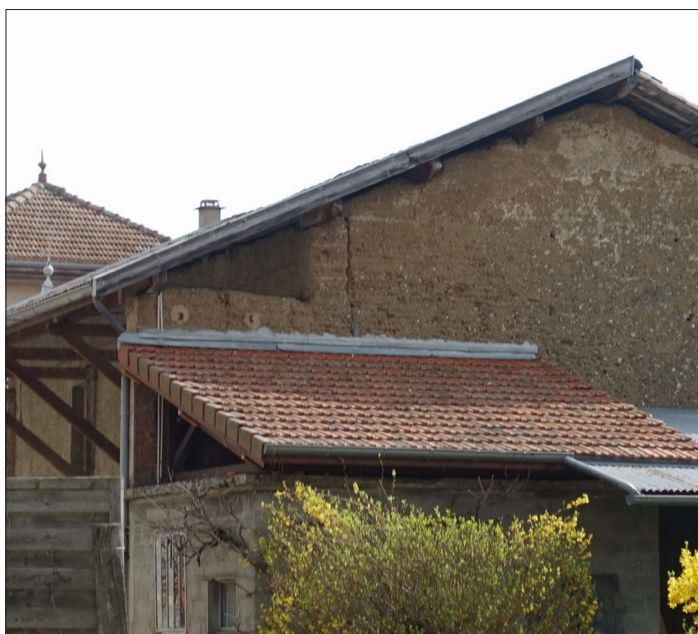
MO6 - GRANGE

N° Fiche	DSA23 M06	Auteurs	DSA Architecture de terre, cultures constructives et développement durable. ENSAG. Laboratoire CRAterre		
Date création	31 mars 2023				
Commune	Ruy-Montceau				
Village	Montceau 38300				
Adresse	250, rue Centrale				
Cadastre	000 AW 34				
Latitude	45.587398 N				
Longitude	5.373707 E				
Propriétaire (Public, Privé, autre)	Privé				
Catégorie	Agricole				
Usage actuel edifice	Grange				
Environnement	Libre sur quatre côtés. Situé dans une cour intérieure, loin de la rue.				
Techniques constructives et matériaux	Pisé de terre visible sur le mur pignon, pisé enduit sur la façade principale. Toiture en bois et tuiles mécaniques. Présence d'extensions postérieures en parpaings de ciment.				
État de conservation général	Abandonné	Négligé	Entretien minimal	Entr. régulier	Très soigné
État Conservation Éléments constructifs	Soubassement	Pas visible.			
	Murs/piliers	Pisé du mur pignon légèrement érodée mais globalement en bon état.

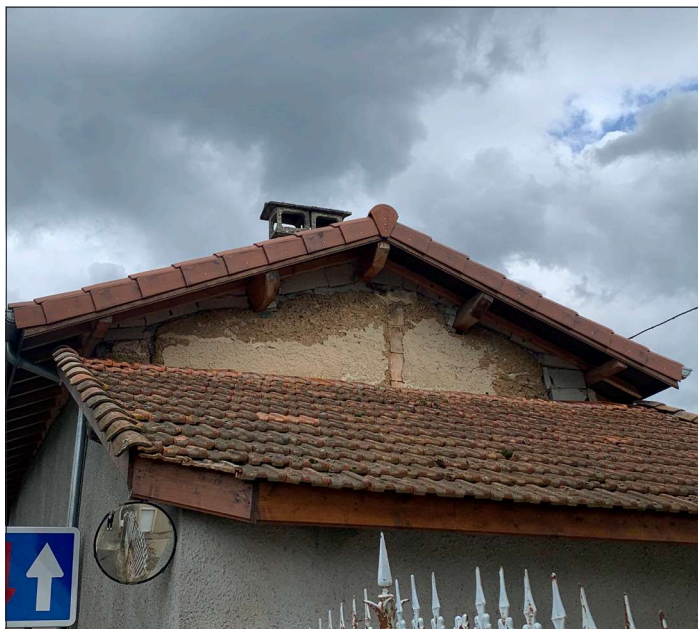
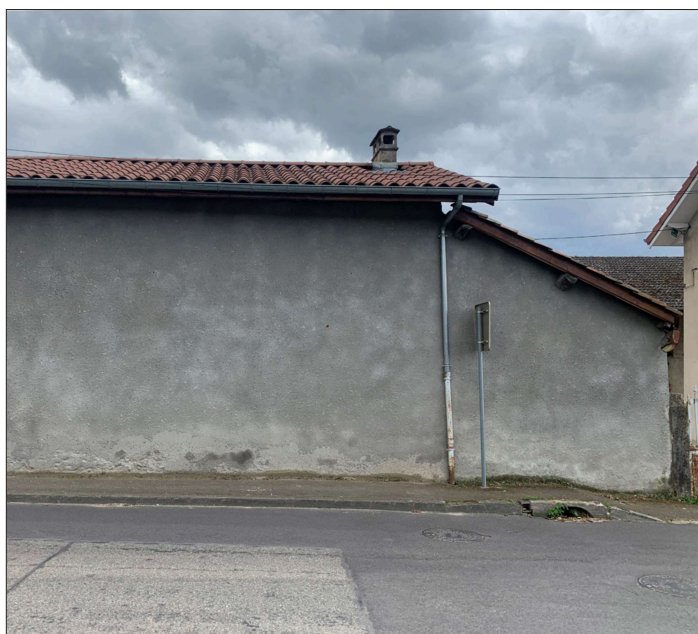
M07 - MAISON EN PISÉ ENDUIT

N° Fiche	DSA23 M07		Auteurs	DSA Architecture de terre, cultures constructives et développement durable. ENSAG. Laboratoire CRAterre	
Date création	31 mars 2023				
Commune	Ruy-Montceau				
Village	Montceau 38300				
Adresse	250, Rue Centrale				
Cadastre	000 AW 34				
Latitude	45.587548 N				
Longitude	5.373919 E				
Propriétaire (Public, Privé, autre)	Privé				
Catégorie	Agricole				
Usage actuel edifice	Stockage				
Environnement	Adjacent à un bâtiment, libre sur trois côtés. Placé le long de la route avec un trottoir à la base.				
Techniques constructives et matériaux	Pisé de terre entièrement recouvert d'enduit, à l'exception de la partie supérieure de la façade ouest. Toiture en bois et tuiles canales.				
État de conservation général	Abandonné	Négligé	Entretien minimal	Entr. régulier	Très soigné
État Conservation Éléments constructifs	Soubassement	Pas visible, complètement enduit.			
	Murs/piliers	Pisé de terre légèrement érodé dans la partie visible et avec des parties d'enduit détachées. Reprises de la maçonnerie du sommet avec des parpaing de ciment et des briques cuites.

Couverture	Nouvelle toiture en bois et tuiles en bon état.			
	Revêtement ext.	Enduit de ciment en bon état.			
	Menuiserie	Non visible du côté de la rue.			
	Sol alentour	Cour intérieure en gravier, façade nord en contact avec la rue.			
Pathologies	Erosion du pisé exposé, légère érosion de l'enduit à la base du mur et présentant quelques traces d'humidité localisées.				
Détails particuliers	Le bâtiment fait partie d'un complexe agricole.				
Notes/Commentaires	Revêtement excessivement étanche.

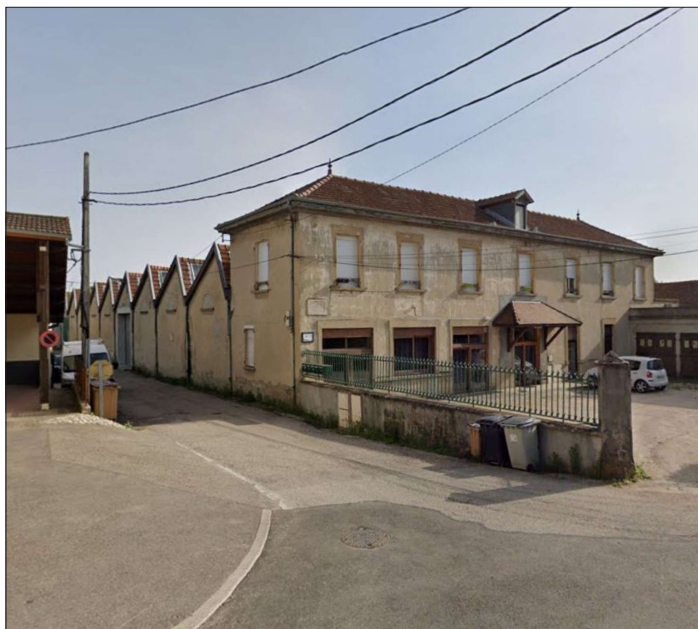
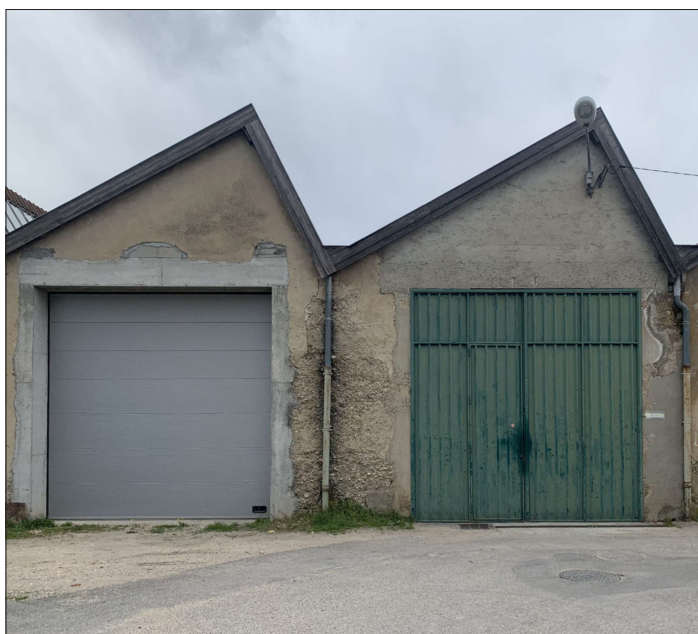
M08 - USINE

N° Fiche	DSA23 M08		Auteurs	DSA Architecture de terre, cultures constructives et développement durable. ENSAG. Laboratoire CRATerre
Date création	31 mars 2023			
Commune	Ruy-Montceau			
Village	Montceau 38300			
Adresse	274/280/284/290, Rue Centrale			
Cadastre	000 AX 80			
Latitude	45.587156 N			
Longitude	5.374312 E			
Propriétaire (Public, Privé, autre)	Privé			
Catégorie	Commercial			
Usage actuel edifice	Stockage et bureaux			
Environnement	Bâtiment isolé situé en arrière de la route principale mais en bordure d'une route secondaire.			
Techniques constructives et matériaux	Béton maigre avec enduit de ciment. Toiture en bois et tuiles mécaniques.			
État de conservation général	Abandonné	Négligé	Entretien minimal	Entr. régulier Très soigné
État Conservation Éléments constructifs	Soubassement	Non existant		
	Murs/piliers	Maçonnerie érodée par endroit sans enduit et avec fissures importantes.		
	Couverture	Toiture en bois et tuiles mécaniques en bon état.

Revêtement ext.	Enduit de ciment très dégradé sur toutes les façades. Éclats importants, traces d'humidité, fissures et dégradations dues au vandalisme.		
	Menuiserie	Cadres des fenêtres et des portes entièrement enduits.		
	Sol alentour	Présence d'un trottoir sur la façade nord, présence de végétation à la base de la façade est.		
Pathologies	Décollement de l'enduit, fissures, infiltrations d'eau importantes au niveau des descentes d'EP, dégradation par vandalisme			
Détails particuliers	Présence de connecteurs de surveillance au niveau des fissures. Fermeture d'anciennes ouvertures avec parpaing de ciment			
Notes/Commentaires	Porter une attention particulière à l'état des descentes d'EP et des infiltrations. Surveillance des fissures. Inventaire du bâtiment déjà réalisé en 2008

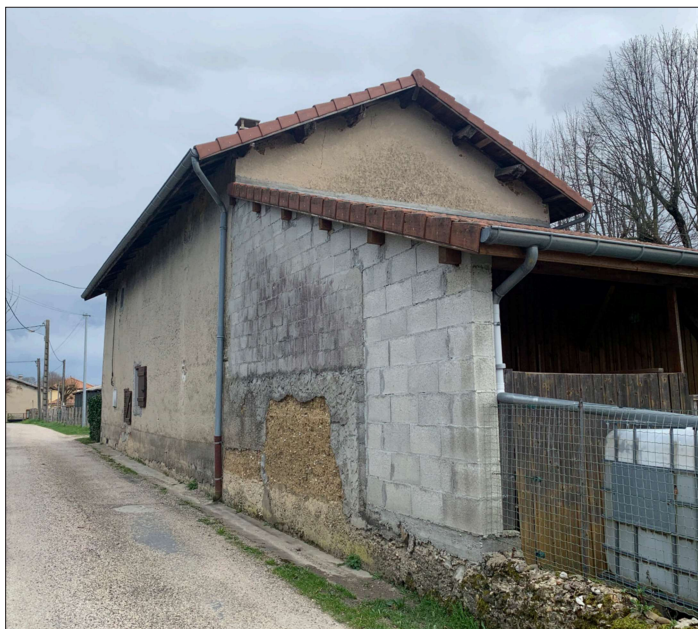
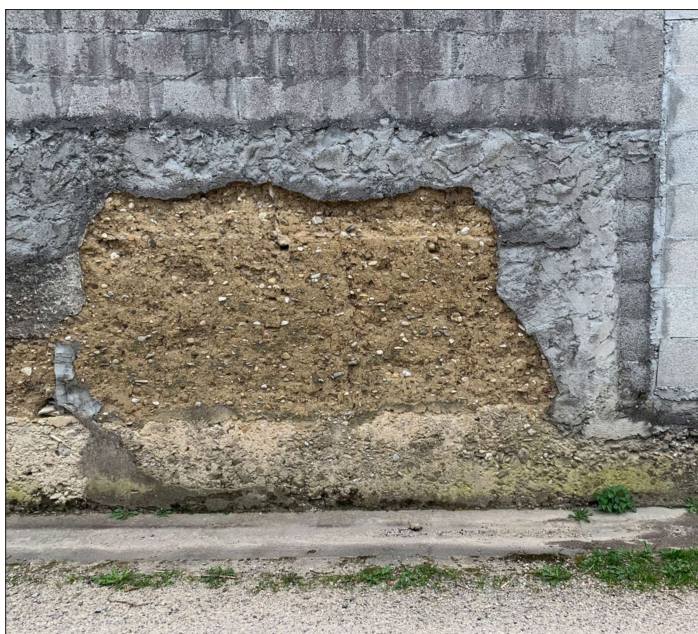
M10 - MAISON EN PISÉ ENDUIT

N° Fiche	DSA23 M10	Auteurs	DSA Architecture de terre, cultures constructives et développement durable. ENSAG. Laboratoire CRAterre		
Date création	31 mars 2023				
Commune	Ruy-Montceau				
Village	Montceau 38300				
Adresse	206, Chemin de la Marguinière				
Cadastre	000 AX 106				
Latitude	45.586633 N				
Longitude	5.376005 E				
Propriétaire (Public, Privé, autre)	Privé				
Catégorie	Residentiel et agricole				
Usage actuel edifice	Maison et espace de stockage				
Environnement	Bâtiment isolé situé sur un chemin rural et doté d'une cour intérieure.				
Techniques constructives et matériaux	Pisé de terre avec enduit de ciment. Extension réalisée avec parpaing de ciment. Toiture en bois et tuiles mécaniques.				
État de conservation général	Abandonné	Négligé	Entretien minimal	Entr. régulier	Très soigné
État Conservation Éléments constructifs	Soubassement	Petit soubassement en béton maigre partiellement enduit avec des décollements.

Murs/piliers	Pisé de terre avec enduit de ciment visible uniquement là où il n'y a plus d'enduit. Petites reprises avec parpaing de ciment.			
	Couverture	Toiture en bon état.			
	Revêtement ext.	Enduit de ciment réalisé plus récemment sur les façades vers la cour, et plus ancien et en mauvais état sur la façade nord avec des détachements à la base du mur.			
	Menuiserie	Menuiserie en bois en bon état et rebord de fenêtre en pierre au rez-de-chaussée.			
	Sol alentour	Présence d'une rigole pour l'écoulement des eaux à la base du mur nord.			
Pathologies	Fissuration du crépi avec décollement localisé à la base du mur. L'enduit du muret de l'ancien poulailler présente un décollement important.				
Détails particuliers	Bâtiment construit en 1905. La partie agrandie avec des blocs de ciment abritait à l'origine un poulailler (le volume initial était délimité par le muret en pisé). Présence d'une cave voûtée creusée dans la terre.

Notes/Commentaires	Enduit etanche: la présence de fissures sur l'enduit le plus récent indique un détachement du mur sous-jacent.
