RAPPORT PATRIMOINE & CONSERVATION
ANCIENNE ÉCOLE DES FILLES DE MONTCEAU

ENSAG | École Nationale Supérieure d'Architecture de Grenoble | DSA-terre | avril 2023

Etude Patrimoniale de l'ancienne école des filles de Ruy-Montceau dans le cadre du module 3 du DSA «Architecture de terre, cultures constructives et développement durable».

Il s'agit d'une étude patrimoniale et d'un diagnostic visant à proposer des recommandation d'intervention à l'échelle du territoire et du bâti couplé à la réalisation d'une série de travaux de conservation sur le bâtiment.

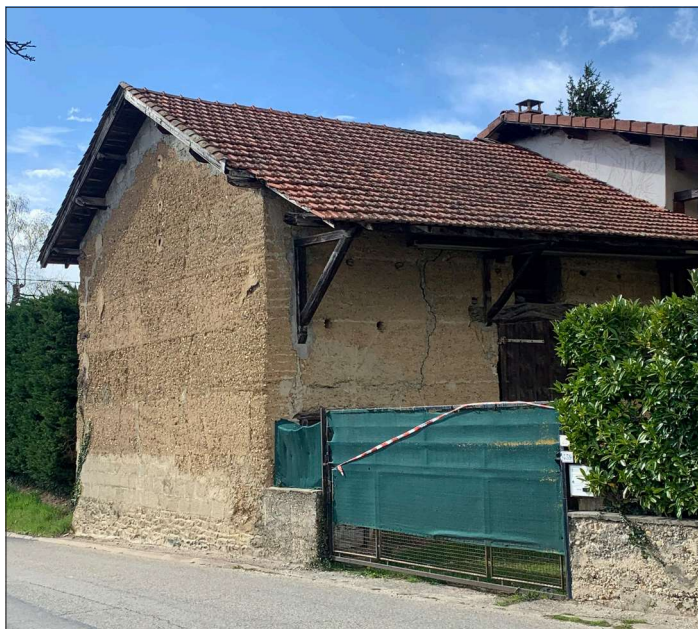
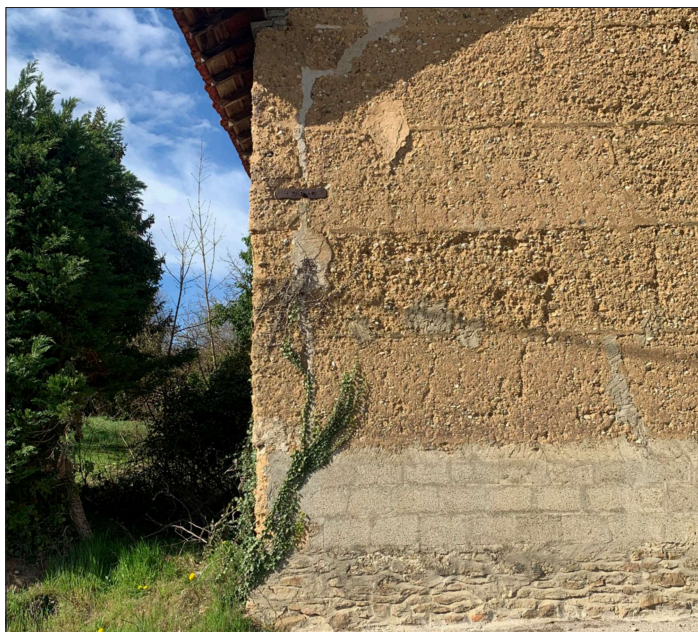
M11 - GARAGE EN PISÉ APPARENTE

N° Fiche	DSA23 M11		Auteurs	DSA Architecture de terre, cultures constructives et développement durable. ENSAG. Laboratoire CRAterre
Date création	31 mars 2023			
Commune	Ruy-Montceau			
Village	Montceau 38300			
Adresse	29, Rue Centrale			
Cadastre	000 AX 63			
Latitude	45.587704 N			
Longitude	5.376366 E			
Propriétaire (Public, Privé, autre)	Privé			
Catégorie	Agricole			
Usage actuel edifice	Garage/cave			
Environnement	Situé le long de la route à côté d'une maison dans une cour.			
Techniques constructives et matériaux	Pisé de terre non enduit. Toiture en bois et tuiles mécaniques.			
État de conservation général	Abandonné	Négligé	Entretien minimal	Entr. régulier Très soigné
État Conservation Éléments constructifs	Soubassement	Bas et en pierre. Reprise en hauteur du soubassement en parpaings (hypothèse: érosion banche inférieure du pisé érodé par l'effet gel/dégel. Remontées capillaires et circulation des véhicules)

Murs/piliers	Murs en pisé non enduit. Lits de chaux banches et angles encore présent dans la façade est. Façade ouest et sud lits de chaux et surface pisé érodé. Angle sud-ouest perte progressive de matière. Fissure sur la façade est. Présence de chaînage métallique.		
	Couverture	Couverture en bois ancien et tuiles mécaniques. Création d'une arase en parpaings sur le mur pignon en pisé. Absence de système de collecte des eaux de pluie.		
	Revêtement ext.	Pisé non enduit.		
	Menuiserie	Porte et linteau en bois ancien.		
	Sol alentour	Présence de végétation et d'arbustes au pied du mur de la façade ouest.		
Pathologies	Végétation grimpante sur la façade ouest. Phénomène d'érosion directe par l'impact des gouttes de pluies et du vent. Présence de fissures parfois recouvertes de chaux.			
Détails particuliers	Protéger le caractère agricole du bâtiment. Une position stratégique dans le centre-ville.

Notes/Commentaires	Bâtiment en face de la place principale du village. Recommandation : travaux de reprise des lits de chaux sur les murs. Bardage jonction toiture et mur pour couvrir les parpaings. Travaux pentes côté ouest. Enduire le soubassement à la chaux.

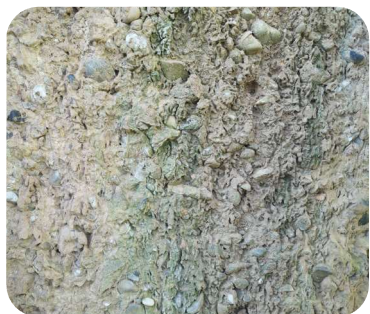
① Enduit décollé sur la façade

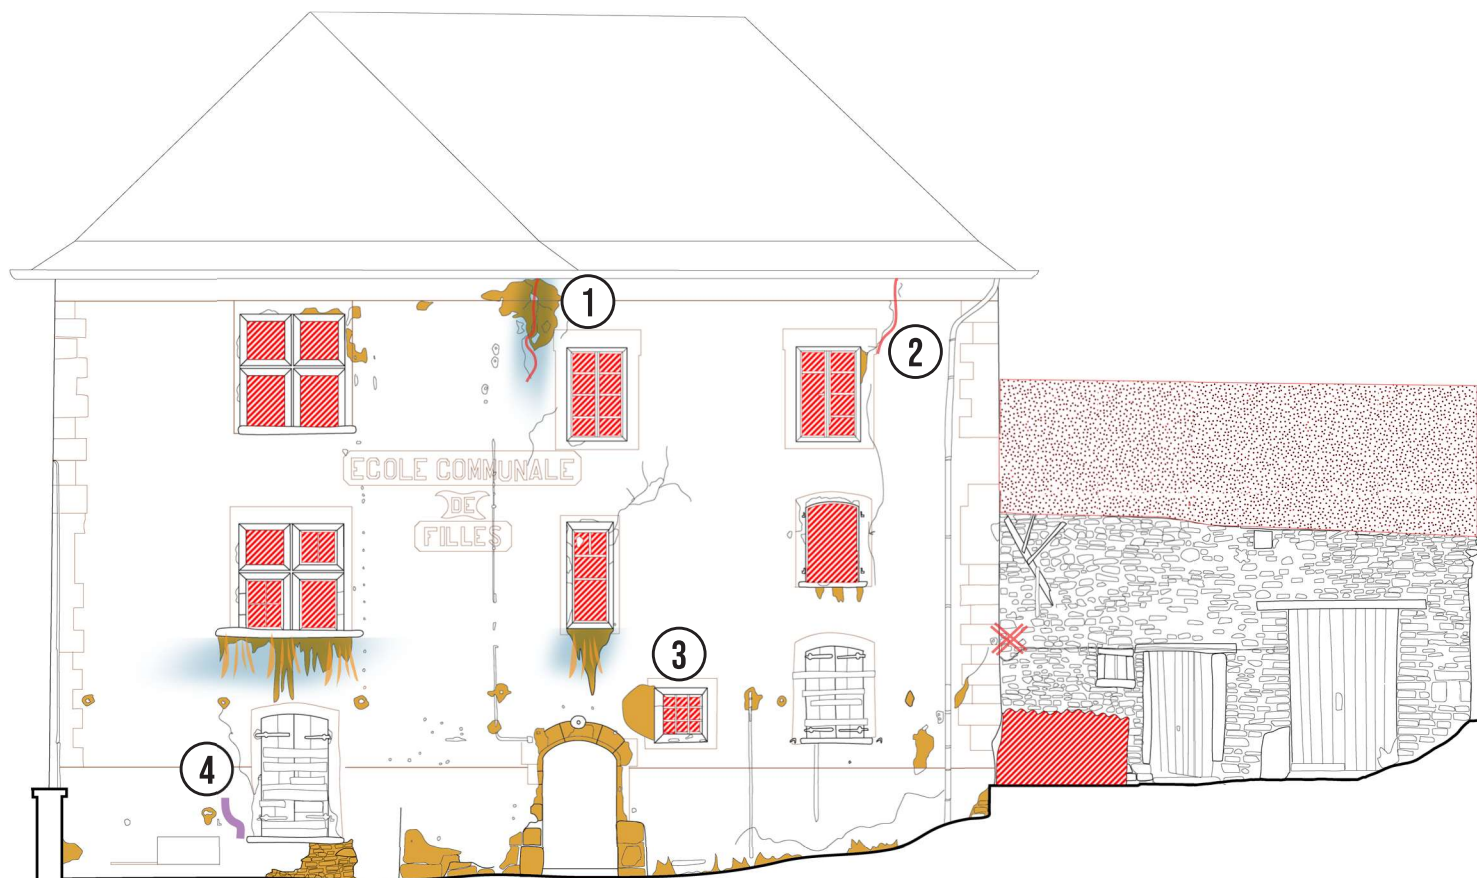
PATHOLOGIES FAÇADE SUD

- ② Fissure traversante semble stable. Un suivi précis pourrait appuyer cette affirmation.

- ③ Décollement de l'enduit chaux. Cette dégradation est stable au cours du temps.

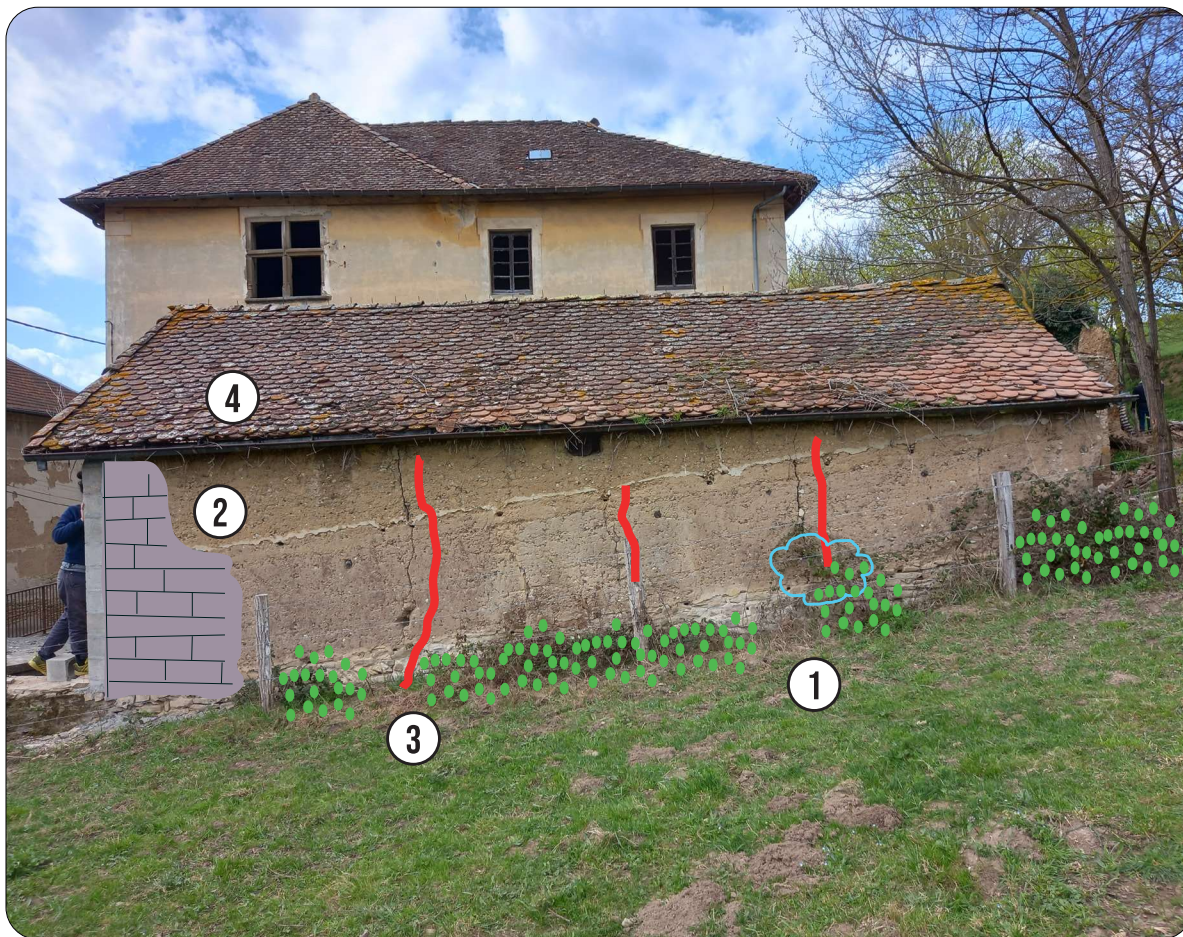
PATHOLOGIES FAÇADE EXTERIEUR EST

① Remontés capillaires et présence de ronces et végétaux aggravant l'humidité du mur.

③ Fissuration transversante du mur jusqu'au soubassement.

④ Etat très dégradé et obturation par des végétaux des gouttières. Descente d'eau usées inexistante. L'eau de ruissellement des toitures n'est pas canalisée et peut rejaillir sur les murs.

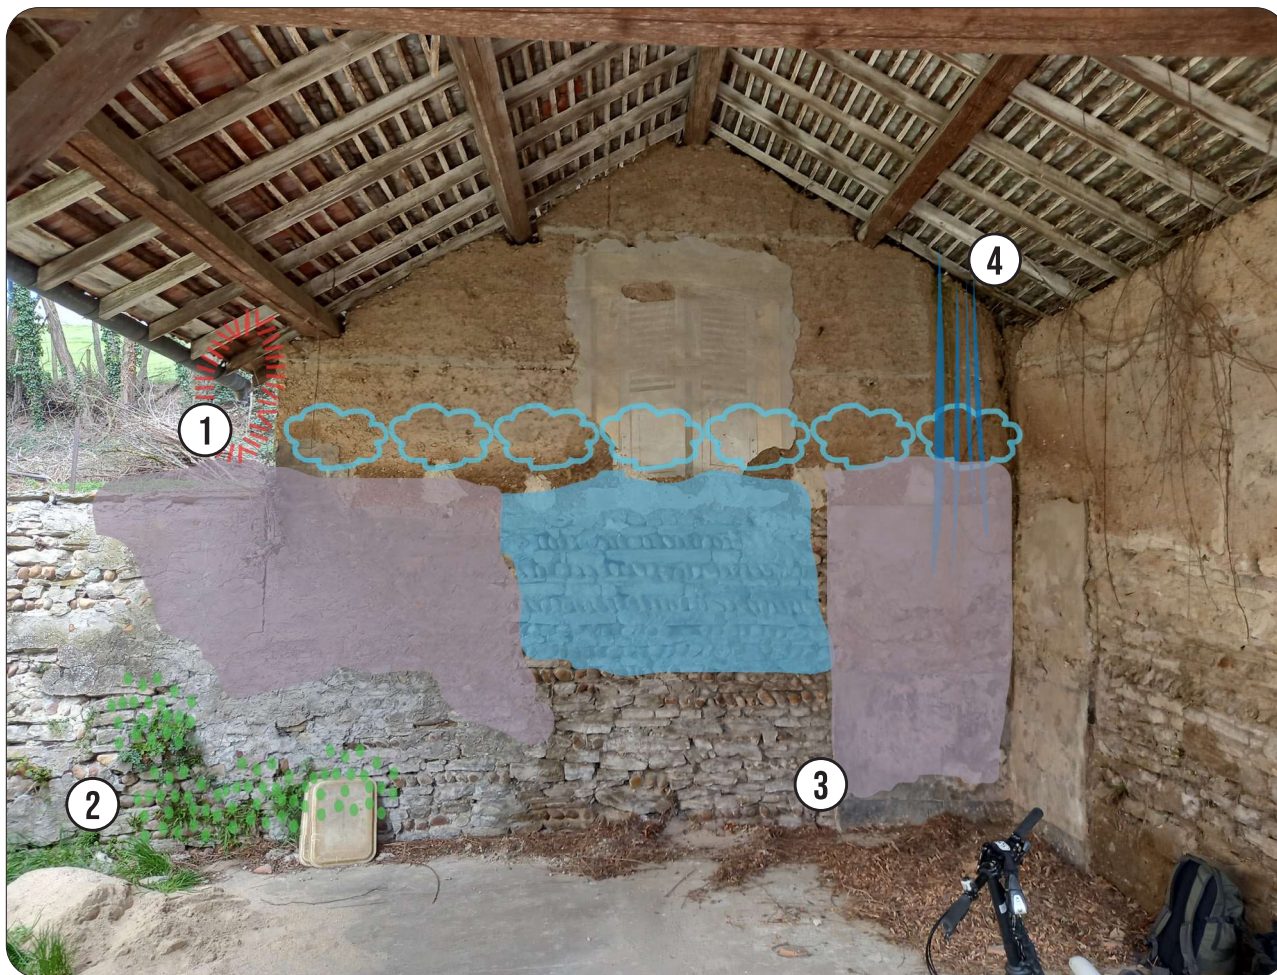
PATHOLOGIES FAÇADE INTÉRIEURE SUD

② La présence de végétation dans le soubassement atteste de l'humidité décrite précédemment.

③ L'enduit ciment emprisonne l'humidité du mur.

④ La végétation en tête de mur accentue l'humidité générale du site et laisse apparaître des champignons sur toute la structure de la toiture.

① Le mur du préau est réalisé sur le mur de soutènement. La stagnation d'eau observée par l'analyse hydrique, aggravée par la dégradation de la descente d'eau pluviale accentue le phénomène de remontée capillaire. Le soubassement du mur est humide en majorité.

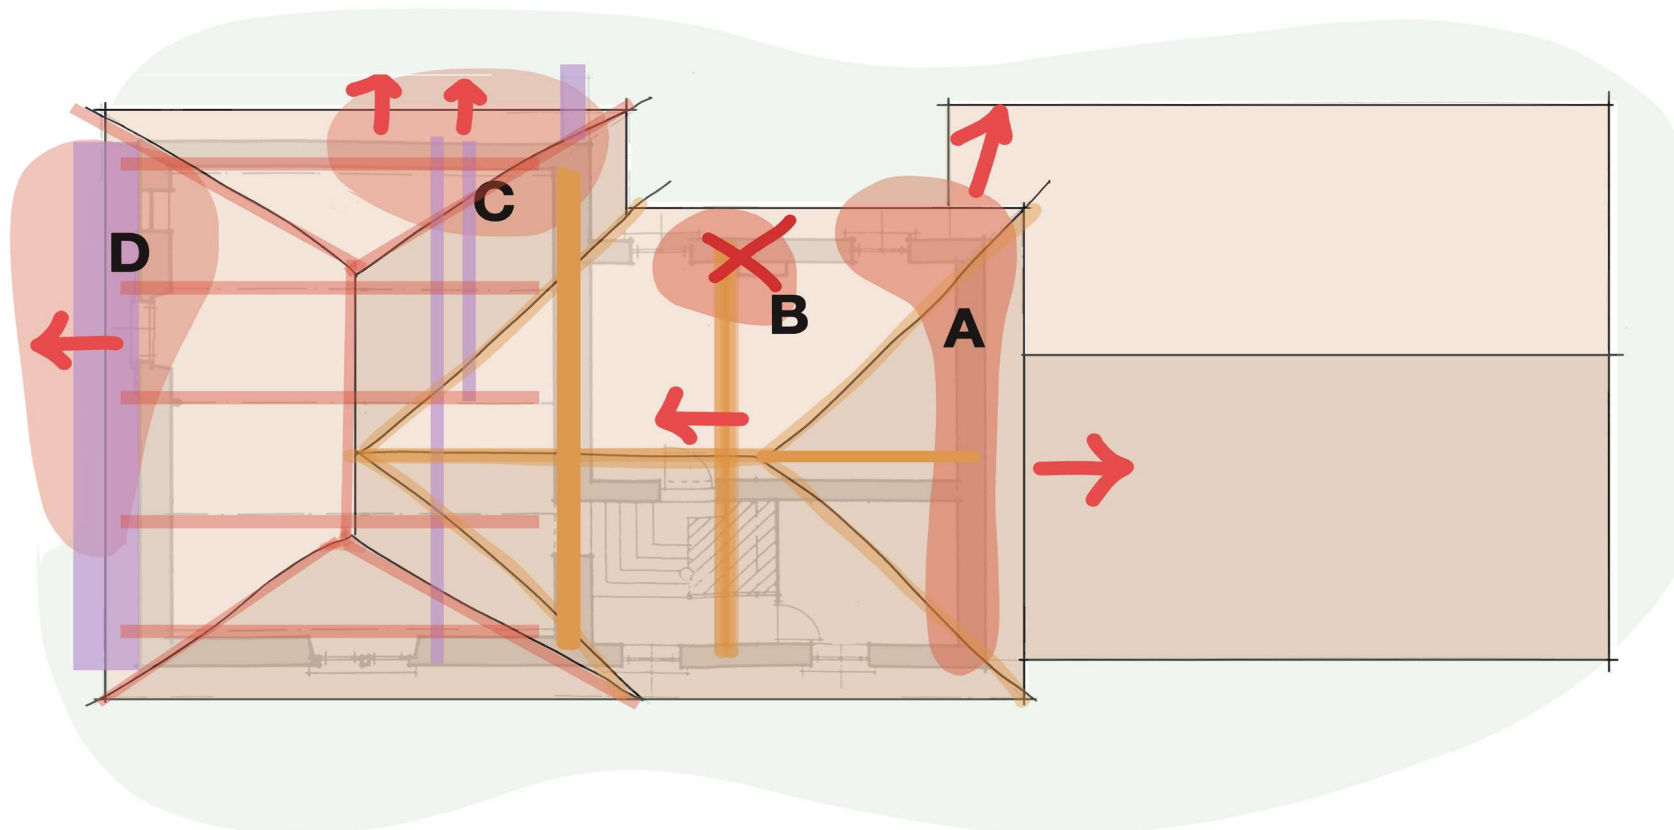
① Après l'effondrement de la cheminée de la zone Nord-Ouest du bâtiment principal, les infiltrations gorgent d'eau plus de la moitié de la façade Ouest du niveau haut construite en pisé et conduisent à son effondrement [désordre A]. Le plancher de la salle Nord Ouest s'effondre également, certainement sous le poids de l'eau.

④ Le pignon Nord subit un flambement horizontal important, des fissures larges et traversantes apparaissent [désordre B]. Une partie de la structure secondaire de la toiture se détache, une partie de la couverture se disloque ouvrant un jour important à l'angle Nord Ouest. Le mur de refend se désolidarise du pignon de même que le plancher de la pièce Nord-Est des combles.

- ⑥ Plus tôt dans l'histoire du bâtiment (années 1980), des infiltrations importantes ont été constatées sur la cheminée présente au Sud du bâtiment. Ces infiltrations ont conduit à des pathologies d'humidité sur le raccord des fermes de la toiture sur la façade Sud [désordre D]. Des travaux de démontage de la cheminée et de réfection locale de la toiture ont été menée par Michel Saugey, le bâtiment est hors de danger dans cette zone, même s'il n'est pas exclu qu'une traction plus importante lié au désordre précédent ne puisse pas être absorbé par les charpentes détériorées dans leur ancrage Sud. Il est conseillé de renforcer localement cet ancrage. A noter également un léger fruit sur le mur Ouest [désordre C] semblant stabilisé par les renforts (tirants, contrefort, mur de soutènement), ce qu'il faudrait confirmer par des investigations ultérieures.

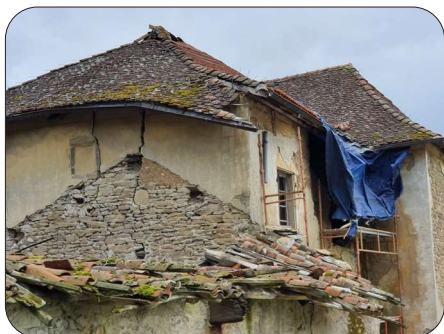
Angle de la toiture effondrée.
Infiltration des eaux pluviales et mise en danger du mur en pisé fragilisant encore un peu plus le mur Ouest.

- Protection de la pluie le haut de l'angle Nord/Ouest .
- Vérification générale de la toiture (infiltration d'eau jusqu'au RDC).

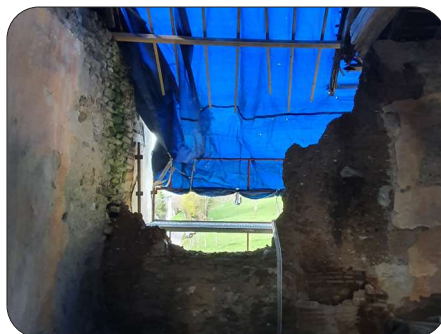
Mur effondré et érosion importante des parties supérieures.

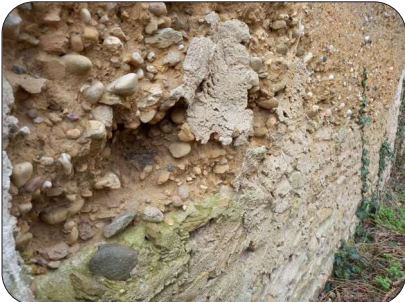
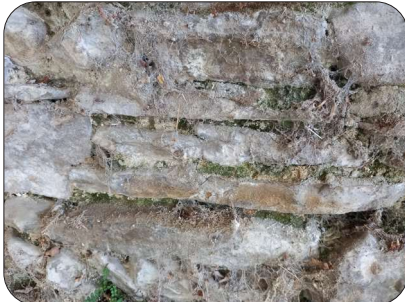
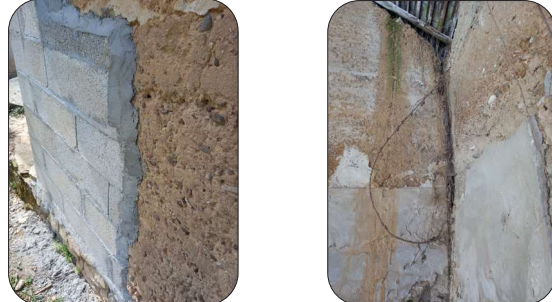
<p>Le pisé est particulièrement déterioré à la jonction du soubassement. C'est un facteur aggravant lié au phénomènes de gel et dégel du mur humique.</p>	<p>Les murs intérieurs de l'école côté ruines sont recouverts de salpêtre.</p>	<p>Un enduit ciment est présent dans le coin du préau. Ce type d'enduit peut générer des pathologies sur le bâti. Une partie du mur a été reconstruit en parpaings.</p>
ACTIONS	<ul style="list-style-type: none">- Reprise de l'érosion de surface et les éclats du pisé pour anticiper les désordres structurelles.	<ul style="list-style-type: none">- Mise en place d'enduit sacrificiel au niveau des soubassement du mur	<ul style="list-style-type: none">- Masquage des parpaings avec des enduits terre.- Dépose des enduits ciment sur soubassement et pisé.- Restauration éventuellement du pisé. <p>Ces actions amélioreront la perspiration et l'esthétisme du mur.</p>

- Protection des têtes de mur (exemple : capping enduit sacrificiel sur mur en pisé de la ruine, tuiles...).
- Traitement particulier sur lacunes, ravines et fissures.
Retirer enduit ciment soubassements.
- Reprise des joints maçonneries pierre (exemple : façade Est).
