RAPPORT PATRIMOINE & CONSERVATION
ANCIENNE ÉCOLE DES FILLES DE MONTCEAU

ENSAG | École Nationale Supérieure d'Architecture de Grenoble | DSA-terre | avril 2023

Etude Patrimoniale de l'ancienne école des filles de Ruy-Montceau dans le cadre du module 3 du DSA «Architecture de terre, cultures constructives et développement durable».

Il s'agit d'une étude patrimoniale et d'un diagnostic visant à proposer des recommandation d'intervention à l'échelle du territoire et du bâti couplé à la réalisation d'une série de travaux de conservation sur le bâtiment.

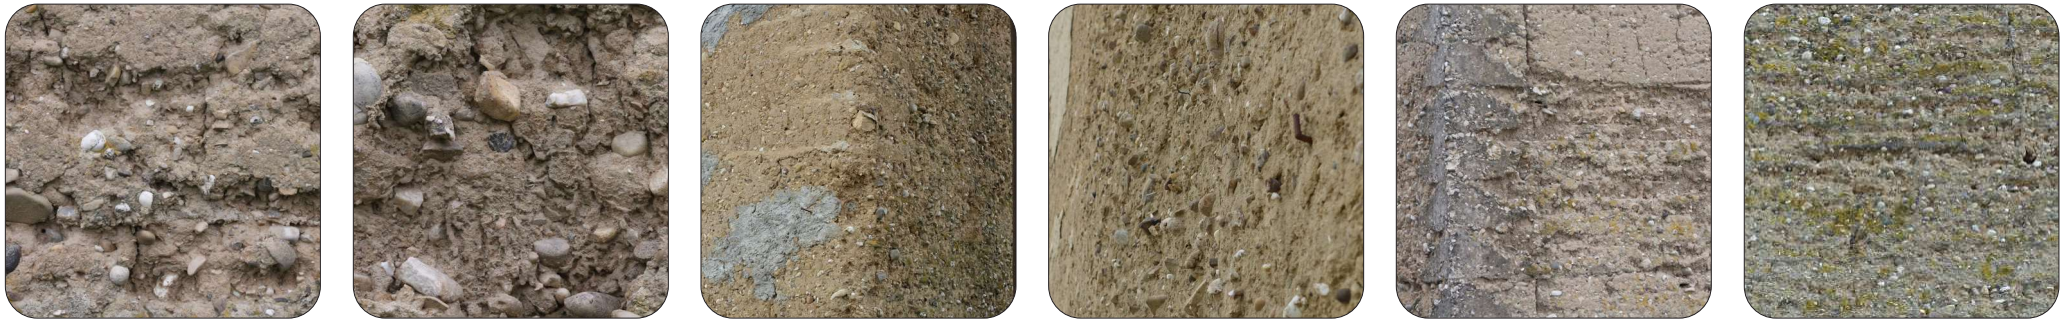
Érosion directe par la pluie

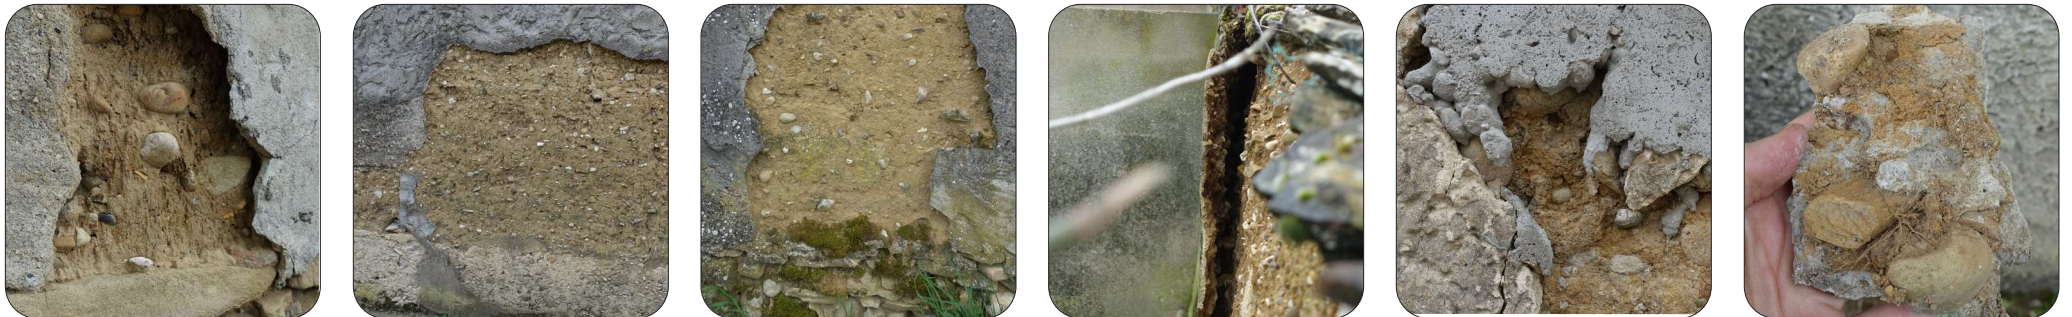
Enduits étanches - Décollement

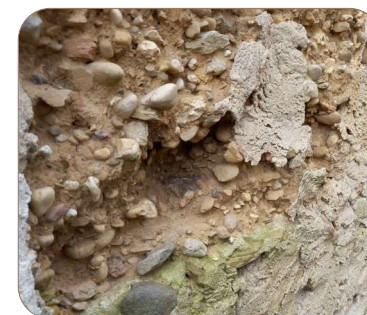
⑮ *Pisé, reprises ciment*

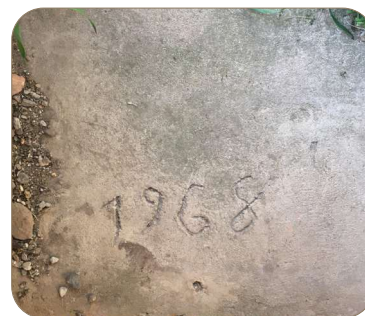
⑨ *Reprise au ciment du cadre de fenêtre, date*

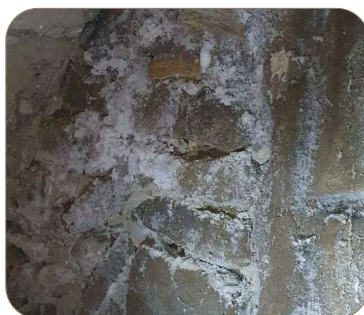
⑬ *Maçonnerie pierre, salpêtre*

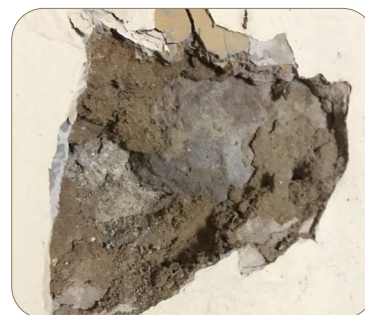
⑭ *Peinture, plâtre et enduit terre sur maçonnerie pierre*

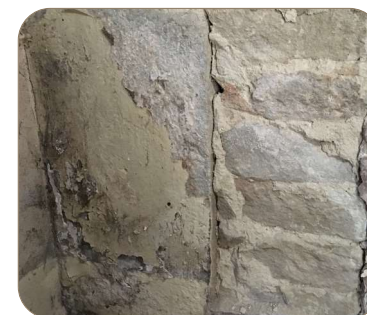
⑮ *Embrasure, pierre de taille et maçonnerie*

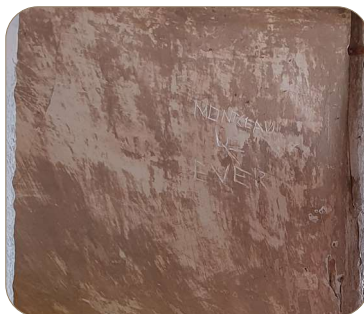
③ Plâtre, peinture, graffiti sous l'escalier

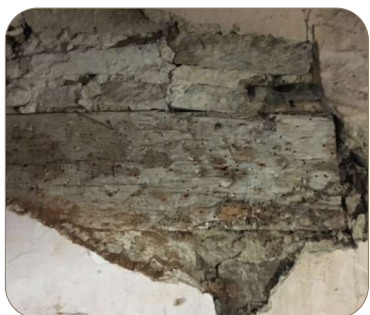
⑥ Ancien linteau bois dans le mur en pierre

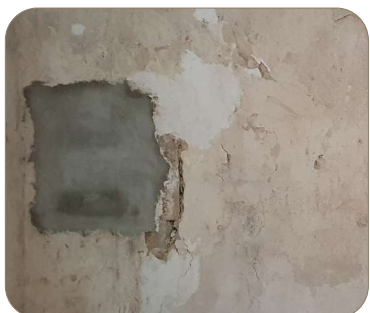
⑪ Reprise de mur au ciment

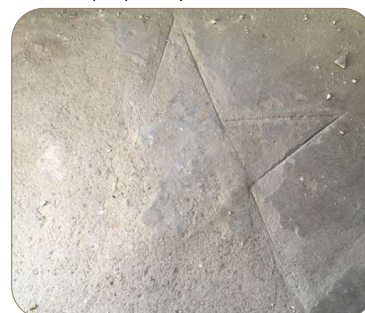
⑭ Palier, dalle pierre

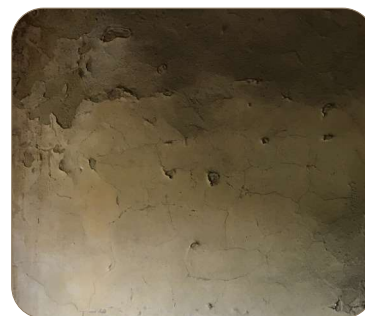
④ Enduit terre

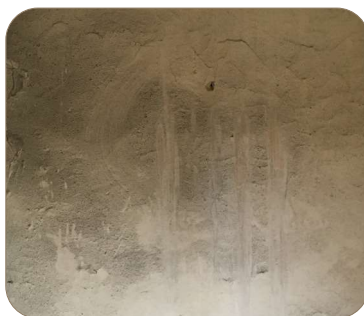
⑧ Enduit terre, traces de main

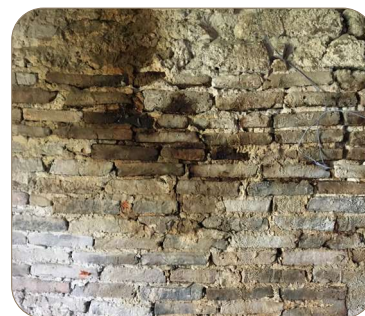
⑨ Reprise de mur en briques

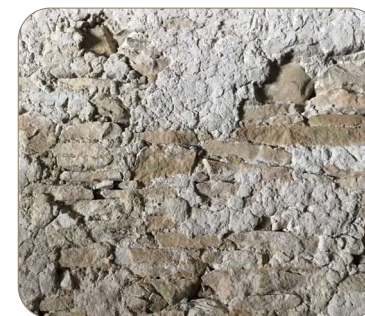
⑩ Maçonnerie pierre, traces de ciment

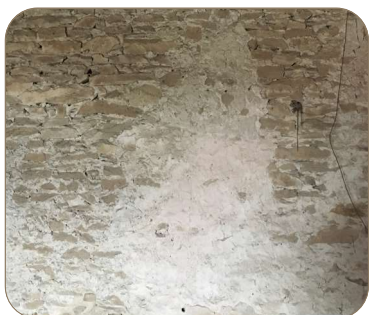
⑪ Maçonnerie pierre enduit chaux

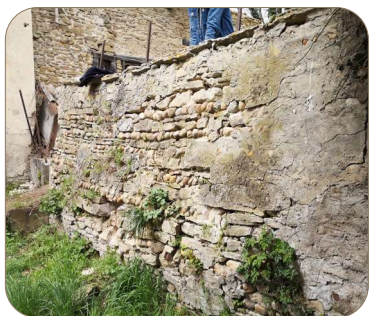
① *Maçonnerie pierre et végétation sur le puits*

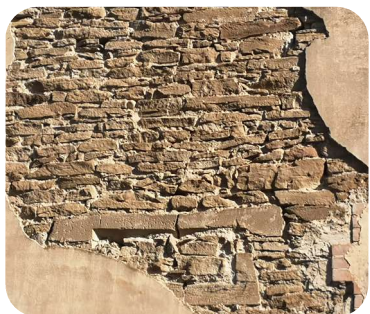
① Enduit décollé sur la façade

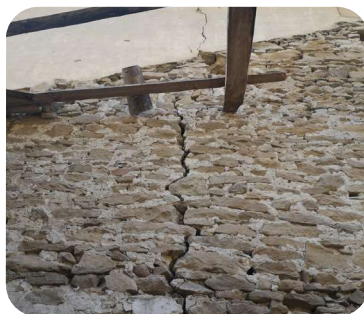
③ Fissure traversante le pisé

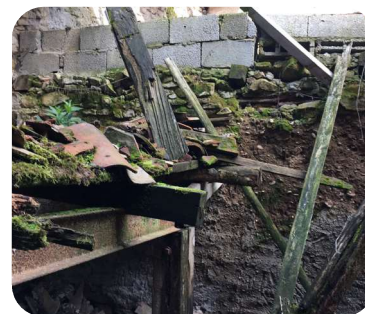
④ Toiture effondrée, débris et végétation

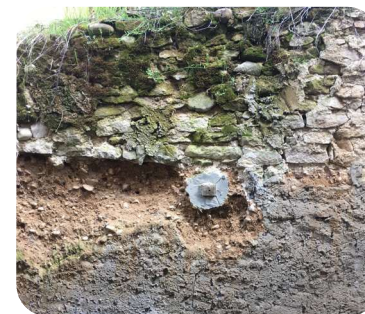
⑤ Erosion du pisé, reprise de mur en pierre et ciment

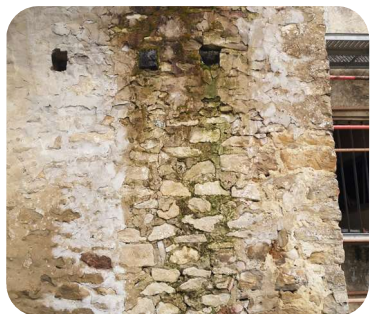
⑦ Coulée d'humidité sur la maçonnerie pierre

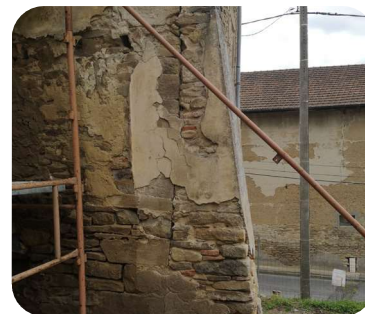
⑨ Détachement du contrefort

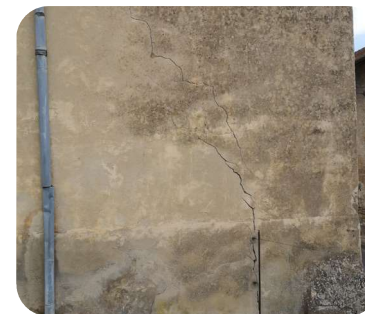
⑩ Fissure dans la maçonnerie pierre

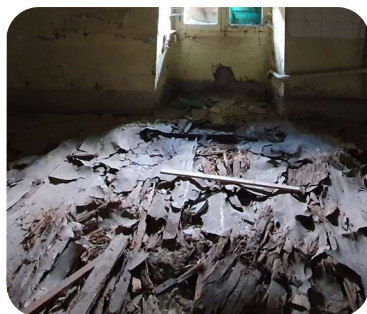
⑬ Plancher détruit

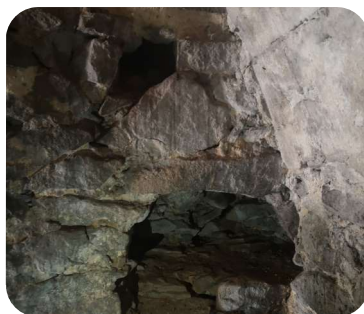
⑬ Trous dans la maçonnerie pierre

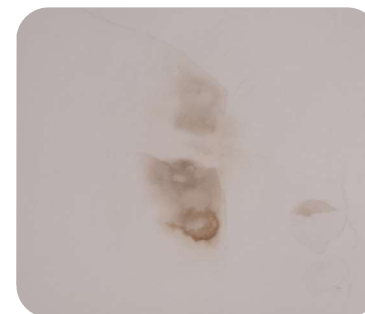
⑮ Trace d'humidité plafond

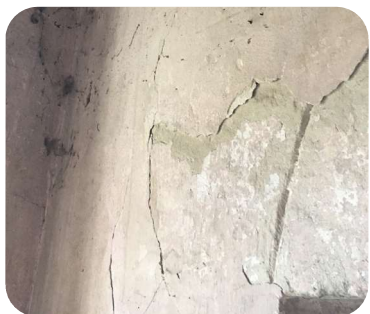
① Enduit décollé

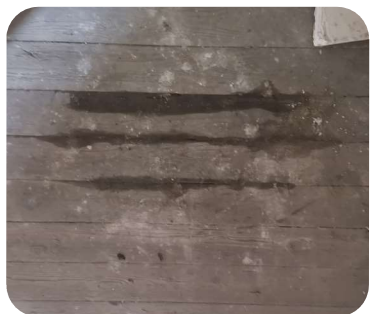
② Traces d'humidité sur le sol

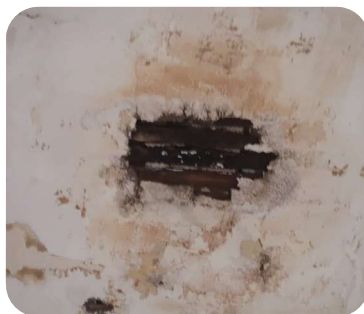
③ Perçement du plafond, zone humide

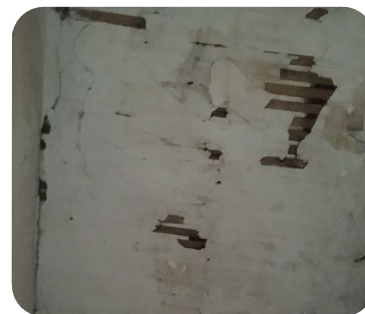
④ Plâtre plafond décollé

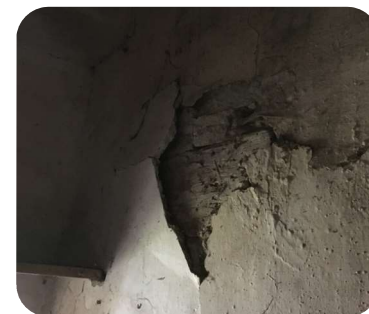
⑤ Décollement de l'enduit

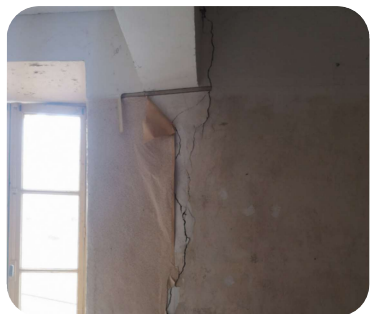
⑥ Fissures sous les poutres

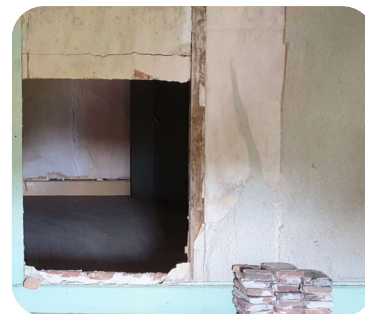
⑨ Mur en briques écroulé partiellement

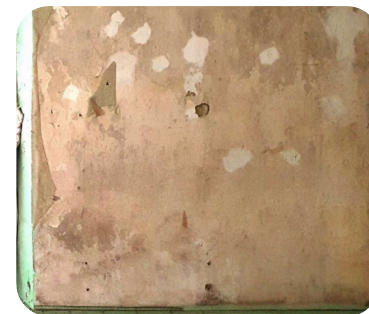
⑩ Enduit décollé

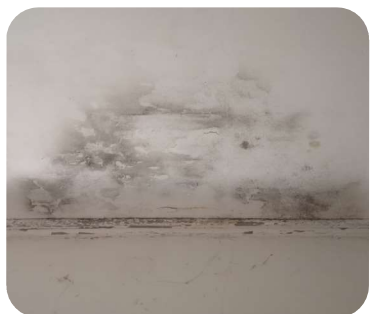
⑫ Traces d'humidité au plafond

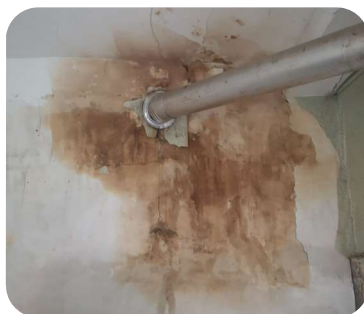
⑬ Traces de chauffage, humidité

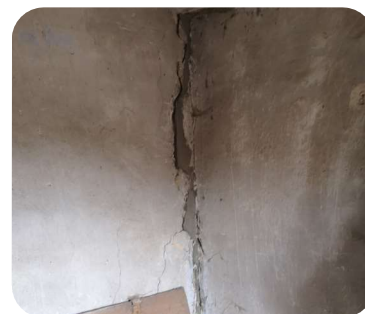
⑭ Fissure traversante, rebouchage en ciment

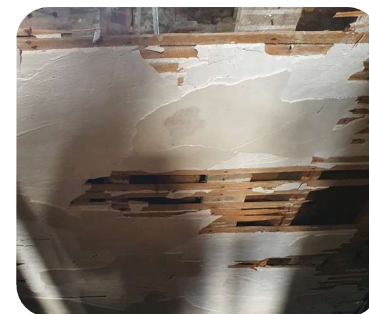
⑮ Poutres et sol effondré, bois et plâtre

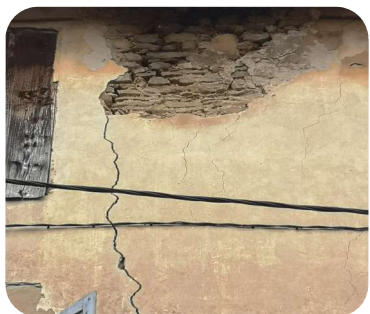
① Ravine et fissure dans la maçonnerie pierre

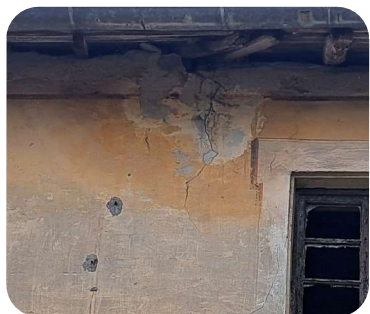
② Ravine et fissure dans la maçonnerie pierre

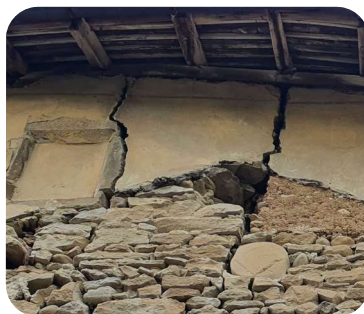
③ Fissures traversantes, flambement du mur

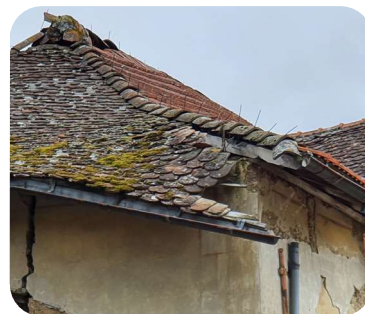
④ Toiture endommagée

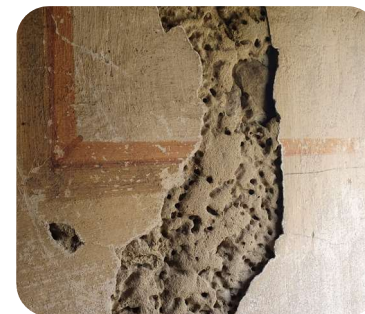
⑤ Enduit endommagé, insectes ?

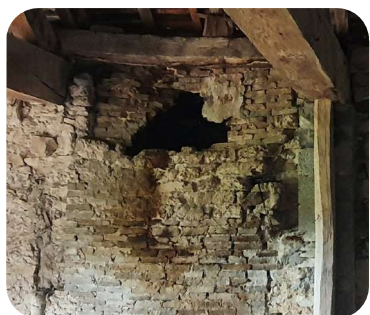
⑦ Effondrement du conduit brique

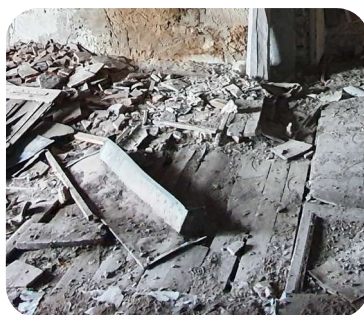
⑧ Plancher déterioré

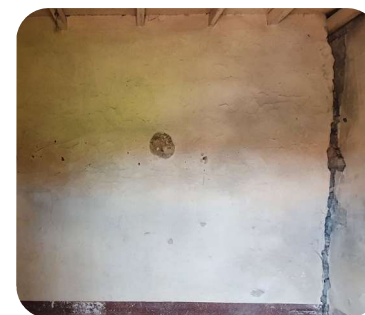
⑩ Fissure traversante rebouchée au ciment

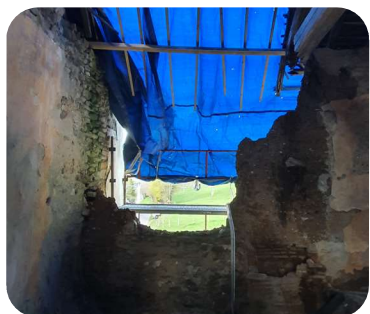
⑫ Effondrement de la cheminée et du pisé

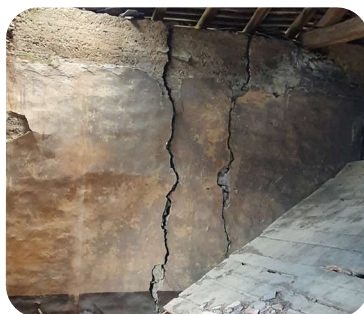
⑬ Double fissures traversantes

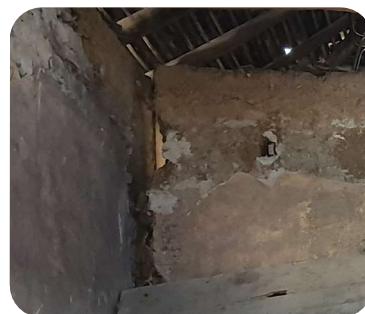
⑭ Mur séparé de la façade

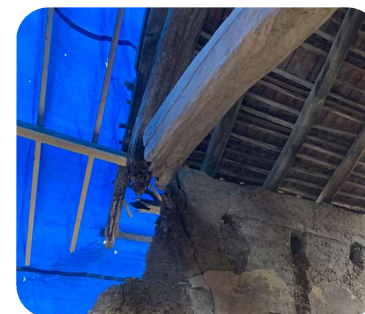
⑮ Effondrement de l'appui de la charpente
