RAPPORT PATRIMOINE & CONSERVATION
ANCIENNE ÉCOLE DES FILLES DE MONTCEAU

ENSAG | École Nationale Supérieure d'Architecture de Grenoble | DSA-terre | avril 2023

Etude Patrimoniale de l'ancienne école des filles de Ruy-Montceau dans le cadre du module 3 du DSA «Architecture de terre, cultures constructives et développement durable».

Il s'agit d'une étude patrimoniale et d'un diagnostic visant à proposer des recommandation d'intervention à l'échelle du territoire et du bâti couplé à la réalisation d'une série de travaux de conservation sur le bâtiment.

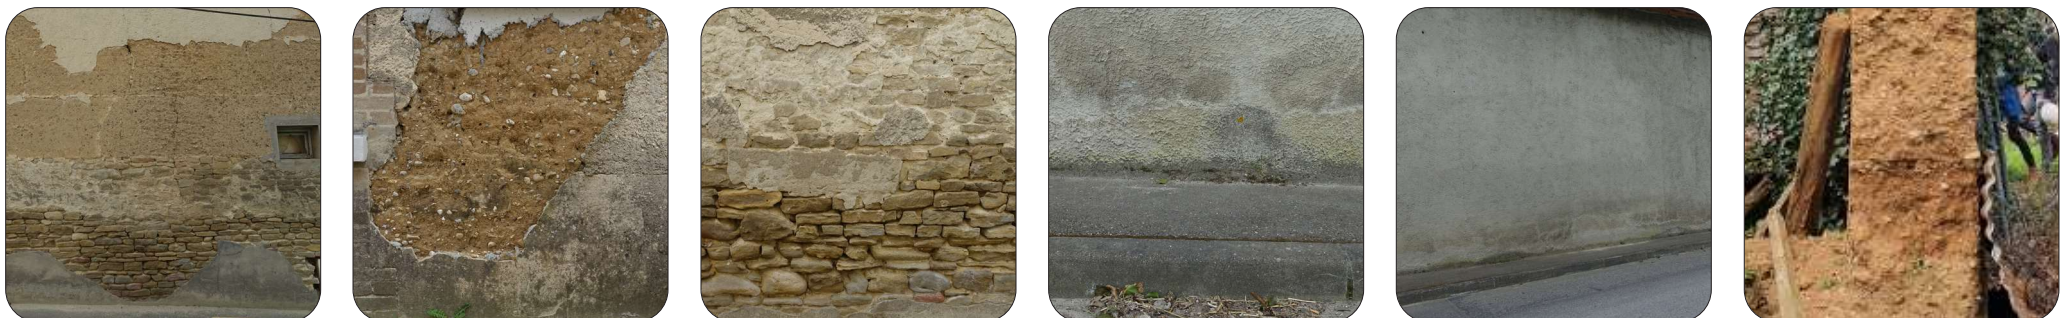
Remontées capillaires

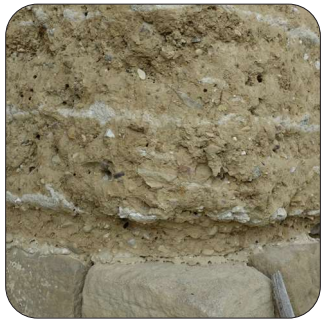
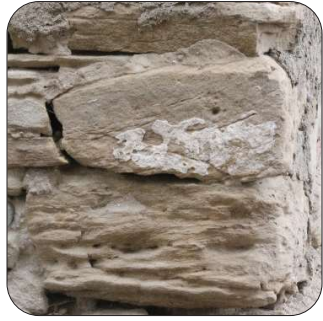
Gel/dégel + stagnation d'eau interface pisé-pierre.

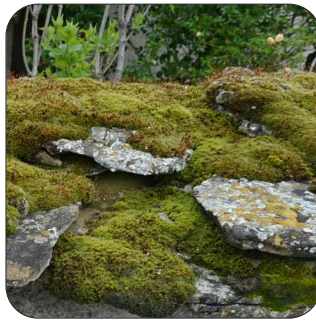
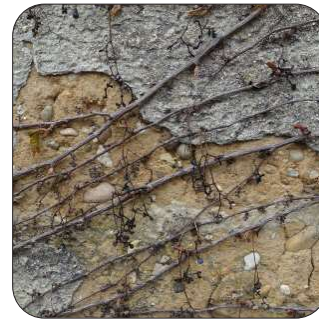
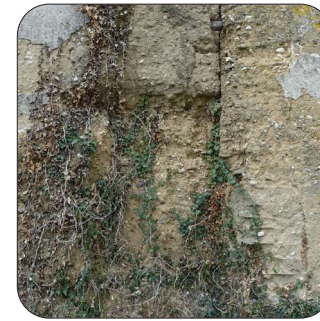
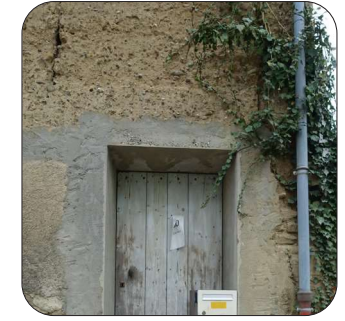
Végétation grimpante et mousses

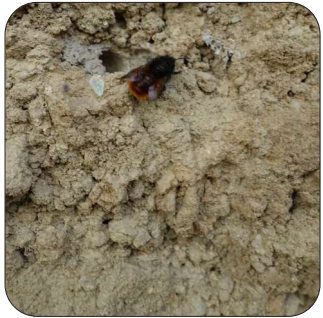
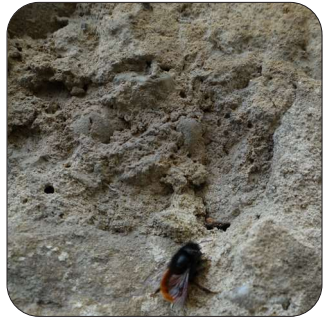
Insectes

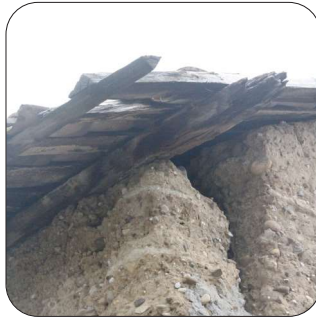
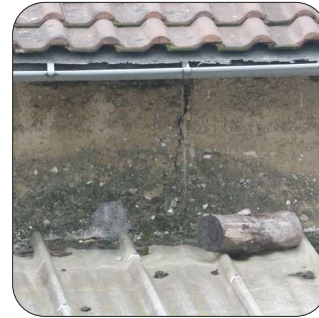
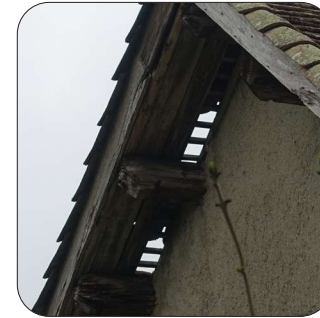
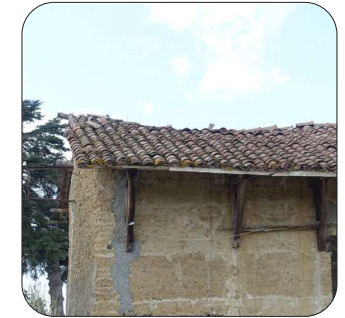
Fuites de toiture - Ravine - Infiltrations d'eau

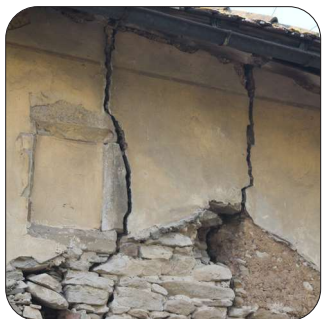
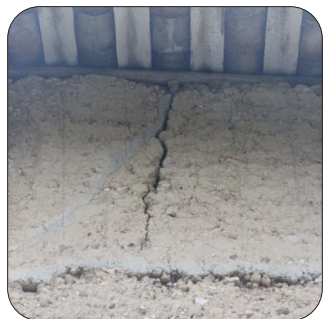
Fissuration

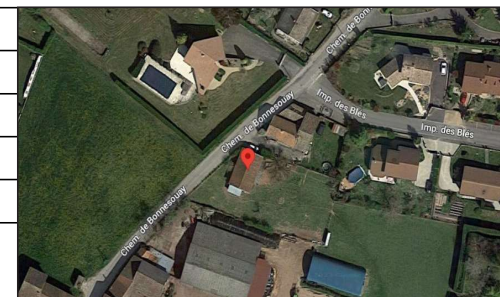
M12 - ENTREPÔT EN MÂCHEFER

Couverture	Structure bois et tuiles mécaniques. Absence de gouttières de récupération des eaux de pluie.			
	Revêtement ext.	Murs non enduits.			
	Menuiserie	Bois avec linteau en béton maigre.			
	Sol alentour	Présence de végétation au pied du mur.			
Pathologies	Traces de remontées capillaires à la base des murs. Quelques fissurations en diagonale entre linteau et mur de mâchefer. Érosion des angles du mur de la porte d'entrée.				
Détails particuliers	Surface de mâchefer fine et propre. Témoignage du passage de pisé de terre à de nouveaux matériaux tels que le ciment et le mâchefer avec la technique du pisé.				
Notes/Commentaires	Bâtiment unique construit en mâchefer dans le village. L'usage agricole d'origine est toujours présent.

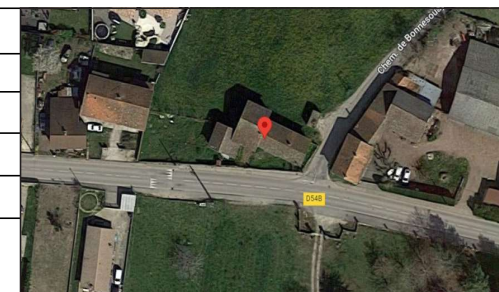
M13 - GRANGE EN PISÉ ENDUIT

Murs/piliers	Murs humides. Angles érodés.			
	Couverture	Toiture en bois et tuiles plates et mécaniques en mauvais état dans des zones localisées: fuites et perforations. Absence de tuyaux de descente pour canaliser l'eau de pluie.			
	Revêtement ext.	Enduit de ciment globalement en bon état avec quelques détachements localisés.			
	Menuiserie	Bois dégradé et non entretenu.			
	Sol alentour	Pente du terrain vers le bâtiment. L'eau rentre dans le bâtiment. Présence de végétation à la base du mur.			
Pathologies	Infiltration d'eau à l'intérieur du bâtiment en raison de tuiles manquantes. Remontées capillaires aggravées par les enduits étanches du ciment. Muret de clôture humide: enduit étanche.				
Détails particuliers	Présence de chainage en bois et métal. Aspect agricole typologie en L.				
Notes/Commentaires	Attention aux problèmes d'humidité dans les murs. Recommandation d'enlever l'enduit de ciment, de travailler sur la partie basse du mur, des pentes du terrain et sur les infiltrations du toit.

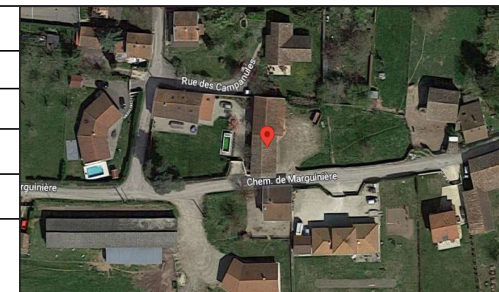
M15 - GRANGE EN PISÉ APPARENTE

N° Fiche	DSA23 M15	Auteurs	DSA Architecture de terre, cultures constructives et développement durable. ENSAG. Laboratoire CRAterre		
Date création	31 mars 2023				
Commune	Ruy-Montceau				
Village	Montceau 38300				
Adresse	229, Chemin de la Marguinière				
Cadastre	000 AX 117				
Latitude	45.586801 N				
Longitude	5.377249 E				
Propriétaire (Public, Privé, autre)	Privé				
Catégorie	Agricole				
Usage actuel edifice	Grange				
Environnement	Isolé avec une grand cour et murs de clôtures. Environnement et usage agricole encore préservé.				
Techniques constructives et matériaux	Pisé de terre apparente. Charpente en bois ancien et tuiles mécaniques. Contreforts en pierre et terre				
État de conservation général	Abandonné	Négligé	Entretien minimal	Entr. régulier	Très soigné
État Conservation Éléments constructifs	Soubassement	Pierre, molasse, galets. Angles en molasse érodé.			
	Murs/piliers	Pisé non enduit. Lits de chaux encore présents. Tête du mur du façade sud dégradée due à l'absence de débord de toiture. Surface de pisé sur la façade ouest érodée

Couverture	Toit de la ferme la plus proche de la rue en mauvais état. Tuiles manquantes et infiltrations.			
	Revêtement ext.	Absence d'enduit			
	Menuiserie	Ferme ouvert. Volets en bois ancien.			
	Sol alentour	Présence d'animaux (salpêtre?)			
Pathologies	Plantes grimpantes façade ouest. Insectes dans les murs (scarabées, abeilles, bourdons), fuites de toiture, remontées capillaires sur tout le périmètre du bâtiment. Destruction de la matière en bas de mur par l'effet de gel/degel.				
Détails particuliers	Contreforts à l'intérieur. Grange en activité. Belles dépendances agricoles en pisé, accolées entre elles, dans le prolongement l'une de l'autre. Extensions successives				
Notes/Commentaires	Recommandations: Travaux d'amélioration des toitures et protection de la façade ouest pour arrêter l'érosion de la surface du pisé. Reprise du mortier soubassement et travaux pentes terrain périmètre grange. Enduit chaux pour couvrir la molasse. Ce bâtiment a déjà été inventorié par CA Porte de l'Isère (CAPI), Créateur: CG38. Années 2008- 2009

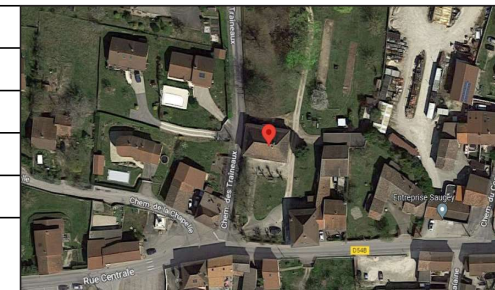
M17 - MAISON BOURGEOISE

Murs/piliers	Pisé en bon état, lits de chaux bien visibles, reprises de la maçonnerie supérieure avec du ciment.			
	Couverture	Toiture en bon état, descente d'EP et gouttières en bon état. Couverture du muret un peu dégradé, quelques tuiles manquantes.			
	Revêtement ext.	Enduit de la façade ouest en bon état. Enduit du muret en mauvais état avec des parties décollées et des tâches d'humidité.			
	Menuiserie	Anciennes ouvertures en bois, ouvertures plus récentes réalisées avec un cadre en béton.			
	Sol alentour	Terrain herbeux à la base du bâtiment, façade ouest et mur de clôture en contact direct avec la rue.			
Pathologies	Maison: pisé légèrement érodé. Muret de clôture: décollement et fissures de l'enduit de ciment, signes de remontées capillaires à la base, infiltrations localisées en haut du mur en l'absence de tuiles.				
Détails particuliers	Fermeture d'une ancienne fenêtre avec du ciment et ouverture d'une nouvelle fenêtre non alignée avec les autres fenêtres existantes.

Notes/Commentaires	Pratiques de rénovation trop agressives. Bonne pratique : enduire la façade la plus exposée à l'érosion (façade ouest). Mauvaise pratique : enduit à base de ciment qui est trop étanche et empêche le mur de respirer.

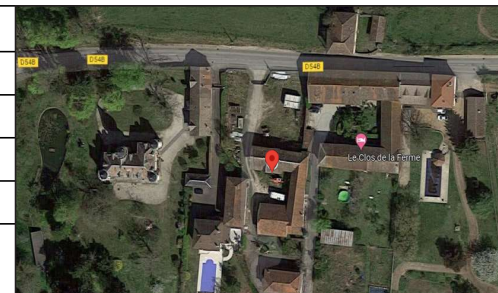
Murs/piliers	Façade en pisé très dégradée avec érosion en correspondance des ouvertures. Mur pignon en pierre.	
	Couverture	Bois en mauvais état sur le débord. Mousses sur le toit.	
	Revêtement ext.	Enduit en ciment érodé dans une partie de la maison.	
	Menuiserie	Bois en mauvais état.	
	Sol alentour	Végétation à la base du mur.	
Pathologies	Fissures verticales, détachement de l'enduit, érosion avancée du pisé. Infiltration d'eau provenant de la descente d'EP sur le mur en pisé. Végétation grimpante.		
Détails particuliers	Briques cuites et pierre sur la façade principale en correspondance des ouvertures. Éléments de support de toit en bois sculptés et façonnés.		
Notes/Commentaires	Muret de clôture en pierre en mauvais état (érosion à la base du mur, végétation).

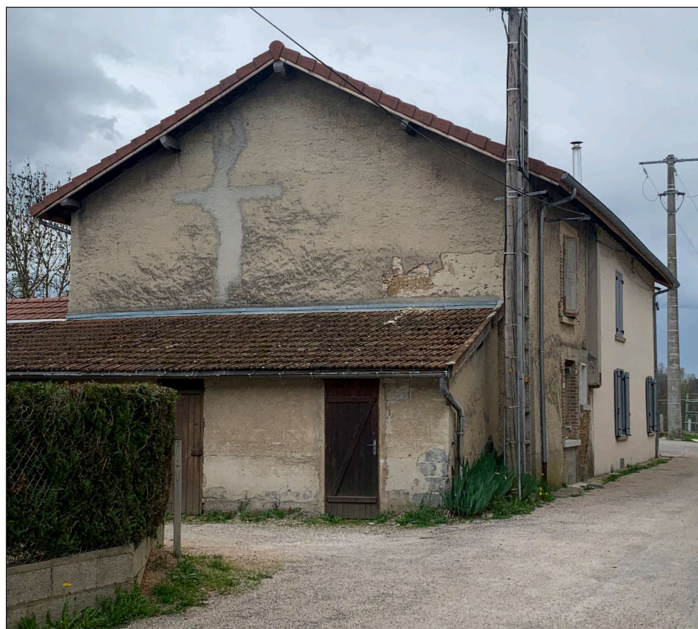
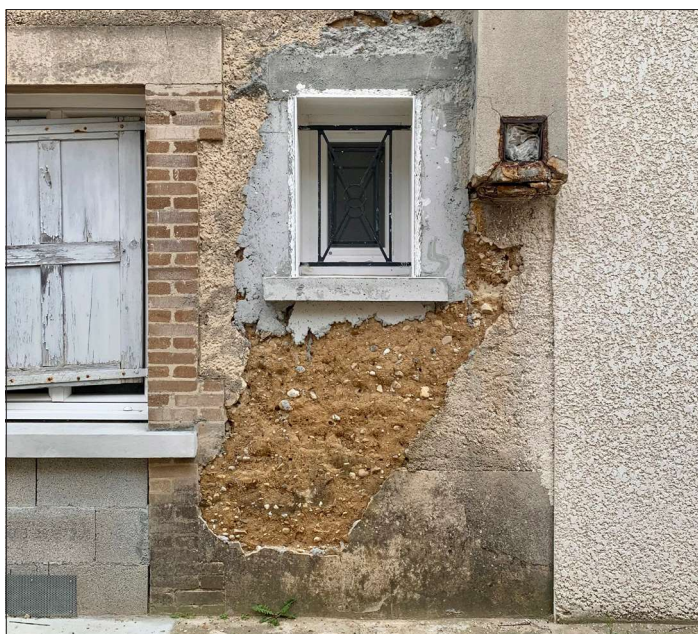
MO9 - MAISON EN PISÉ ENDUIT

N° Fiche	DSA23 M09		Auteurs	DSA Architecture de terre, cultures constructives et développement durable. ENSAG. Laboratoire CRAterre	
Date création	31 mars 2023				
Commune	Ruy-Montceau				
Village	Montceau 38300				
Adresse	55, Chemin de la Marguinière				
Cadastre	000 ax 199				
Latitude	45.587105 N				
Longitude	5.374566 E				
Propriétaire (Public, Privé, autre)	Privé				
Catégorie	Résidentiel				
Usage actuel edifice	Maison				
Environnement	Bâtiment isolé situé le long d'une route secondaire rurale.				
Techniques constructives et matériaux	Pisé de terre avec enduit ciment. Reprise de la maçonnerie en parpaings. Briques cuites autour des fenêtres.				
État de conservation général	Abandonné	Négligé	Entretien minimal	Entr. régulier	Très soigné
État Conservation Éléments constructifs	Soubassement	Bas ou inexistant.			
	Murs/piliers	Mur de pisé entièrement enduit avec des traces d'humidité.			
	Couverture	Toiture en bois et tuiles mécaniques en bon état.

Revêtement ext.	Enduit ciment endommagé. Enduit de ciment posé sur un enduit de chaux antérieur.			
	Menuiserie	Bois en mauvais état. Jambage de fenêtres en briques cuites. Transformation d'une porte en fenêtre à l'aide de parpaings en ciment.			
	Sol alentour	En face de l'usine. Circulation de véhicules.			
Pathologies	Soubassement potentiellement absent. Décollement du crépi. Mauvaise pratique de rénovation avec parpaings et enduit ciment. Traces de remontées capillaires à la base du mur.				
Détails particuliers	Détails en brique cuite dans les menuiseries. Volet en bois ancien.				
Notes/Commentaires	Maison historique. Attention particulière au phénomène de remontée capillaire à l'intérieur de la paroi.

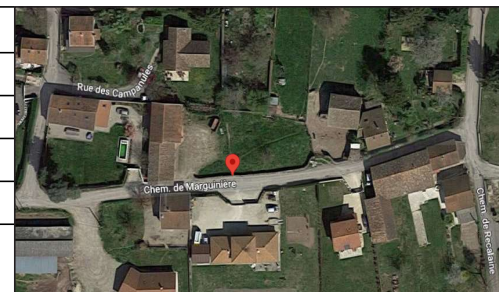
Murs/piliers	Pisé de terre avec enduit de ciment visible uniquement là où il n'y a plus d'enduit. Petites reprises avec parpaing de ciment.			
	Couverture	Toiture en bon état.			
	Revêtement ext.	Enduit de ciment réalisé plus récemment sur les façades vers la cour, et plus ancien et en mauvais état sur la façade nord avec des détachements à la base du mur.			
	Menuiserie	Menuiserie en bois en bon état et rebord de fenêtre en pierre au rez-de-chaussée.			
	Sol alentour	Présence d'une rigole pour l'écoulement des eaux à la base du mur nord.			
Pathologies	Fissuration du crépi avec décollement localisé à la base du mur. L'enduit du muret de l'ancien poulailler présente un décollement important.				
Détails particuliers	Bâtiment construit en 1905. La partie agrandie avec des blocs de ciment abritait à l'origine un poulailler (le volume initial était délimité par le muret en pisé). Présence d'une cave voûtée creusée dans la terre.

Notes/Commentaires	Enduit etanche: la présence de fissures sur l'enduit le plus récent indique un détachement du mur sous-jacent.

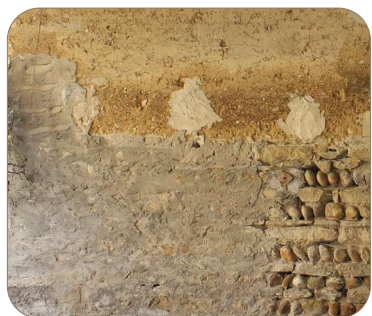
⑥ *Reprises ciment sur pisé et soubassement*

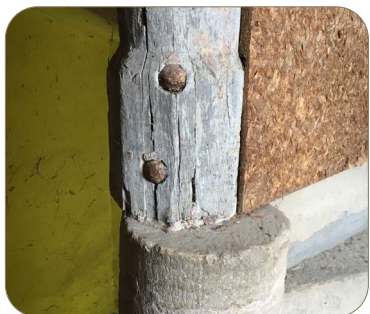
① Jonction escalier pierre et bois

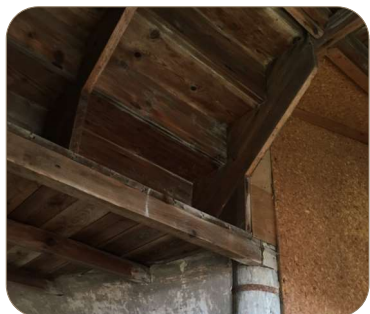
② Structure escalier bois

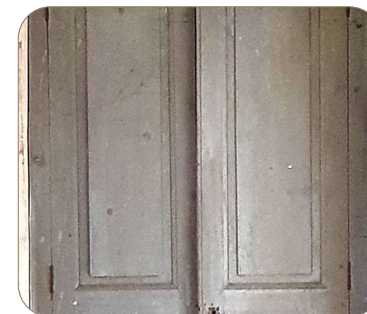
⑤ Portes de placard bois, peinture

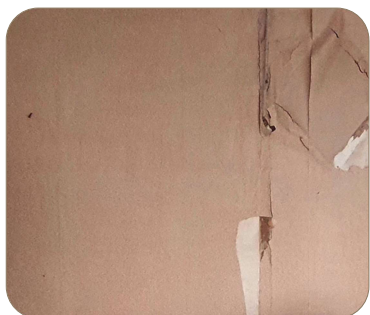
⑦ Papier peint

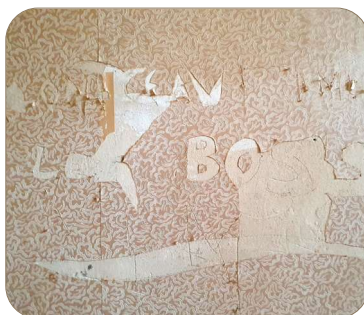
⑧ Plâtre, papier peint, graffiti

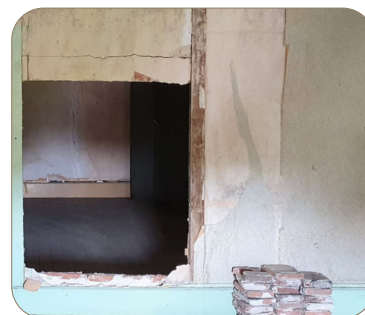
⑨ Ossature bois, briques, plâtre et papier peint

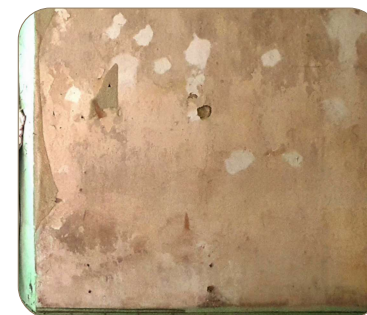
⑩ Traces de papier peint, plâtre

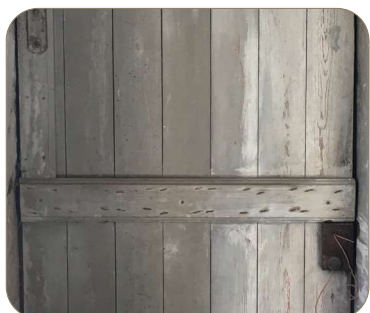
⑫ Porte bois peinte

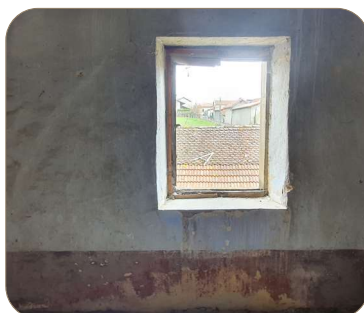
⑬ Enduit terre, fenêtre bois

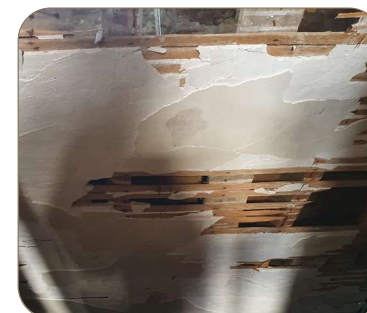
⑮ Poutres et sol effondré, bois et plâtre

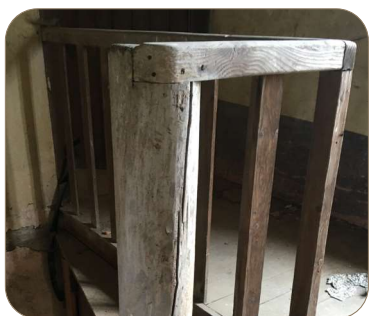
① Rampe d'escalier bois, assemblage

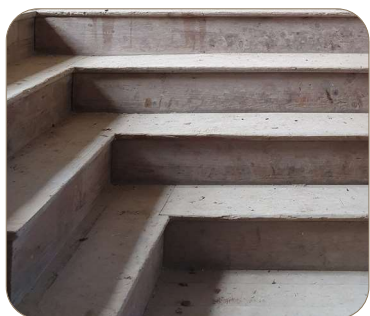
② Marches d'escalier, bois

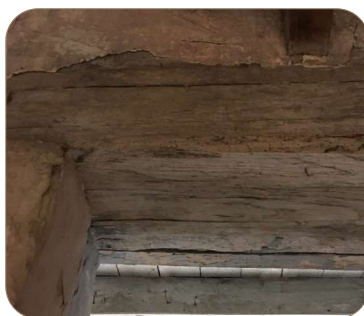
③ Linteau bois

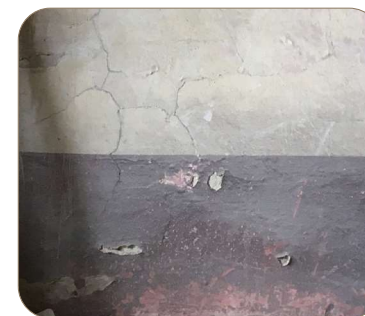
⑤ Enduit terre coloré

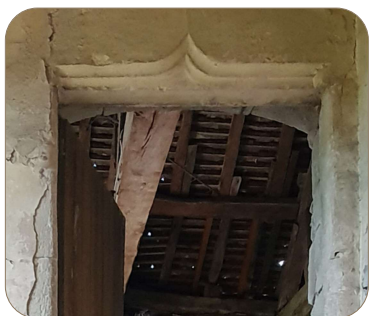
⑥ Embrasure et linteau pierre taillée

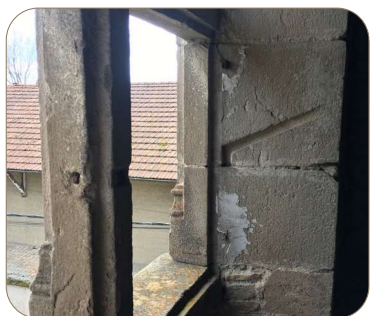
⑦ Fenêtre et embrasure en pierre

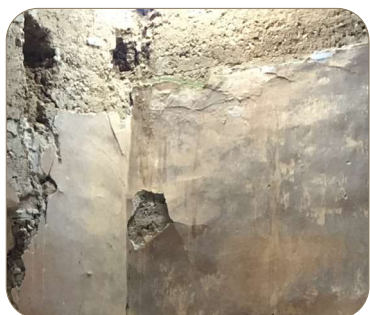
⑫ Enduit sur pisé

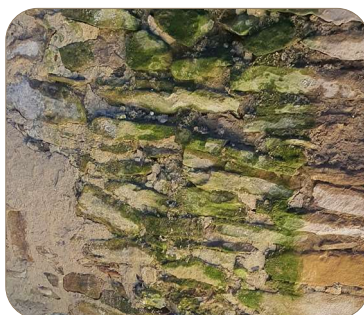
⑬ maçonnerie pierre, mousse

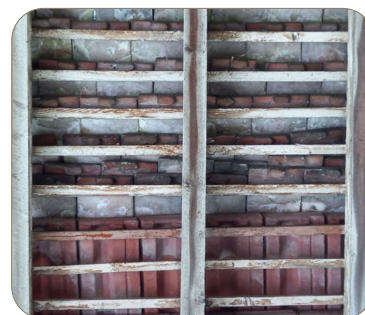
⑭ Chevrons et liteaux, tuiles anciennes et neuves

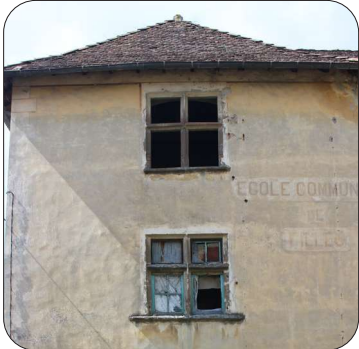
2

Menuiseries à meneaux identiques (feuillures, embrasures, encadrements)

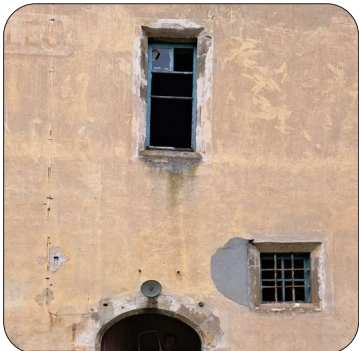
3

Menuiseries de la cage d'escalier homogènes (feuillures, embrasures, encadrements).

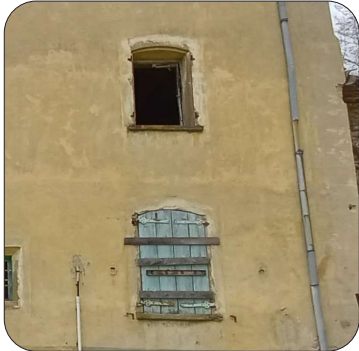
①

Menuiseries homogènes (forme, encadrement)

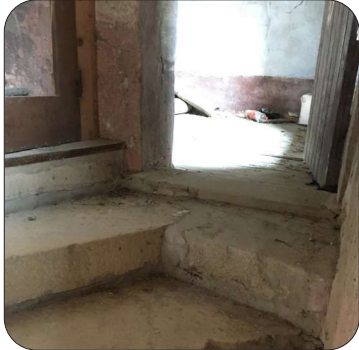
②

Modification des paliers

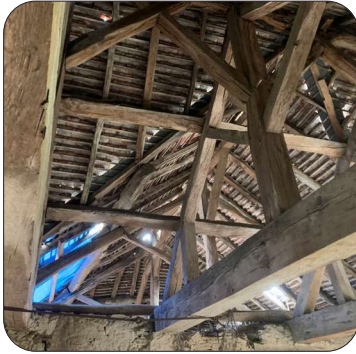
1

Façonnage des pièces de charpente différent entre partie rue et partie arrière.

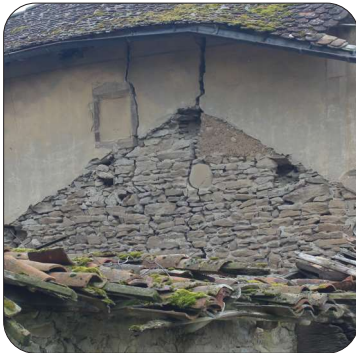
2

Changement de matériau au second niveau : pierre > pisé. Visible à l'extérieur et à l'intérieur.

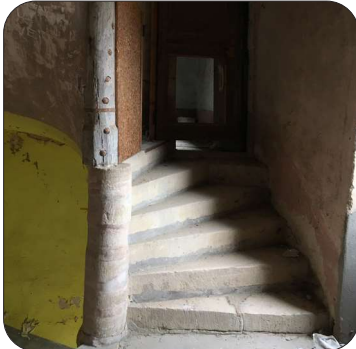
3

Changement de matériau au second niveau : pierre > bois

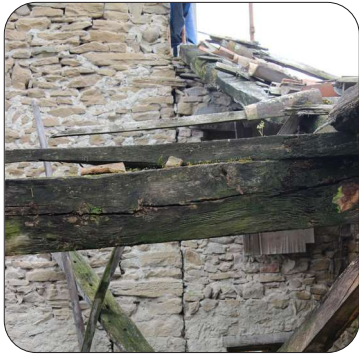
①

Adossement de la maçonnerie de la «grange» sur le bâtiment d'habitation.

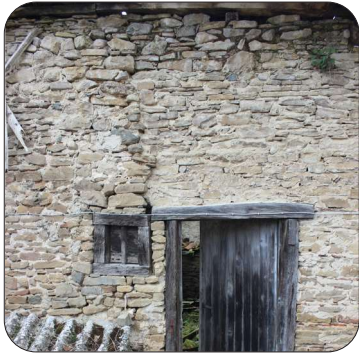
②

Présence d'un coup de sabre mettant en évidence l'ajout d'une maçonnerie plus récente (à droite) sur celle de gauche.

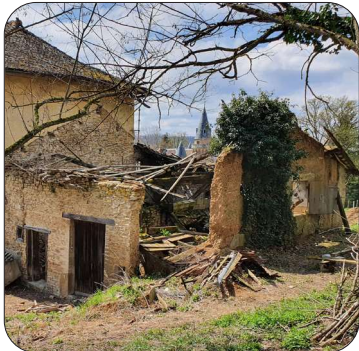
③

Effondrement de la toiture et de l'angle de la «grange»

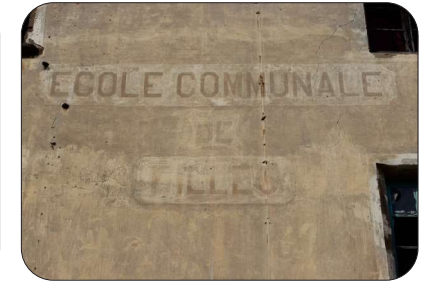
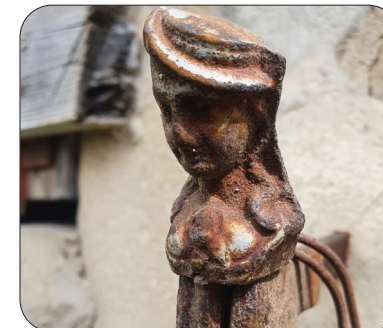
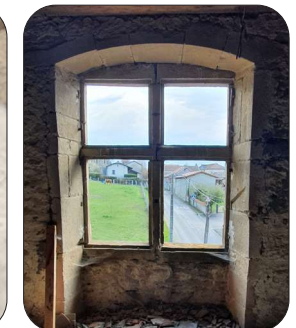
Décors sur les enduits de façade du bâtiment principale sur les façades Est, Ouest et Sud : fonction du bâtiment, trompe-l'oeils de modénatures. Décors à conserver et / ou restaurer pour leur forte valeur symbolique (statut du bâtiment) et historique (typographie et savoir faire représentatifs d'une époque).

- Deux ouvertures (façade Est) se distinguent : meneaux en pierre massive, feuillures arrondies, embrasures intérieures. Elles sont un marqueur du statut social des premiers propriétaires
- d'autres baies sont remarquables par leurs dimensions (porte d'entrée actuelle), leur forme (linteau en arc), ou leur décor (porte du dernier palier) ;
- certains éléments de quincaillerie sont également à noter : arrêts de volets bergère (façade est et ouest), poignées de portes.

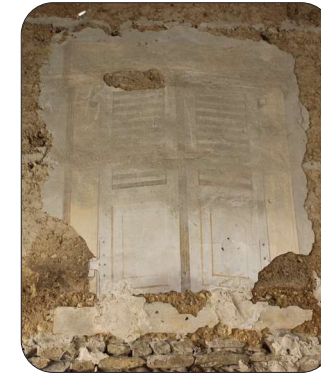
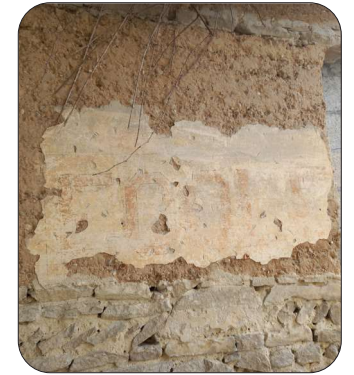
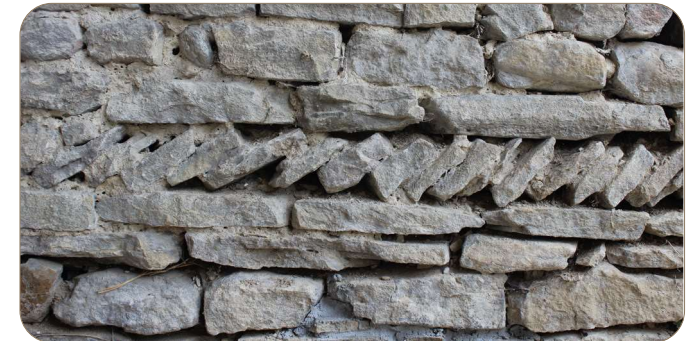
On retrouve des décors en trompe l'oeil de la même facture que ceux du bâtiment principal sur des parties de murs enduits du préau.

Sous bassements maçonnés avec un appareillage en arrêtes de poisson, caractéristiques de l'architecture traditionnelle de la région :

- avec insert de galets dans la partie de mur de soutènement,
- sans galets dans la partie clôture

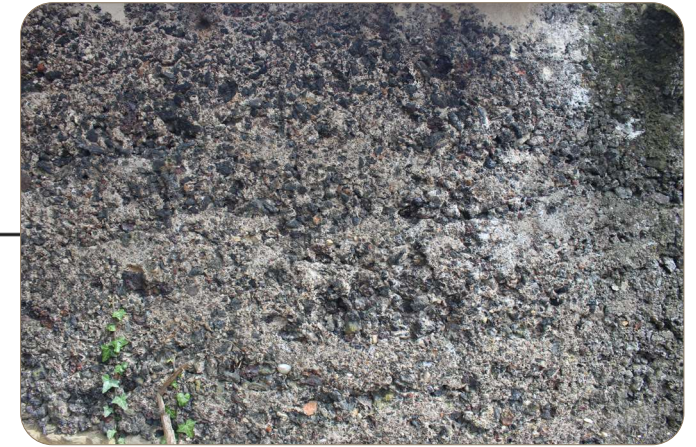
Le mâchefer est un matériau apparu dans les années 1850 et a disparu de la construction aux alentours de 1960 remplacé par le béton de ciment. Sa présence ici réside peut être par la disponibilité du matériau au moment de la probable reconstruction du mur.

Ce matériau reste assez rare et on peut y trouver une forte valeur patrimoniale.

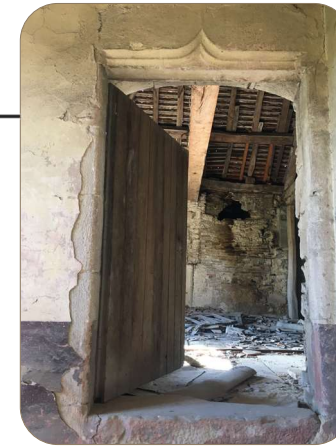
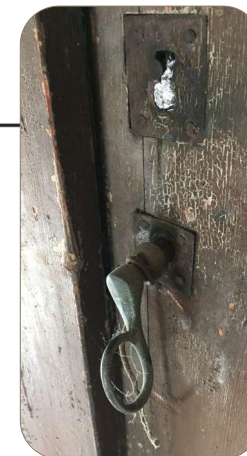
Menuiseries remarquable :
- Dimensions inhabituelles (110 x 195)
- Décor du linteau

Elements de quincaillerie et de serrurerie remarquables à mettre en valeur et à restaurer.
On en retrouve sur plusieurs des portes intérieures sur différents étages.

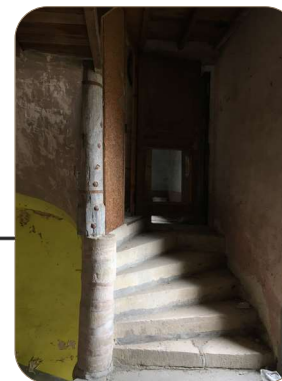
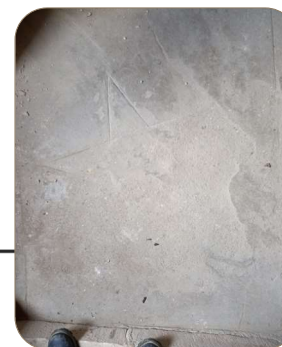
Escalier en hélice remarquable en pierre de taille avec fût central. La dernière volée en bois est assemblée sur un mât dans le prolongement du fût central. La présence d'un élément de ce «standing» qui rappelle les résidences bourgeoises de Lyon rappelle le statut social des propriétaires.

Une surprise attend les visiteurs sur le palier du R+1. Une étoile est gravée sur le sol. Ce travail de la pierre tend de nouveau à penser que les propriétaires devaient probablement être assez aisés.

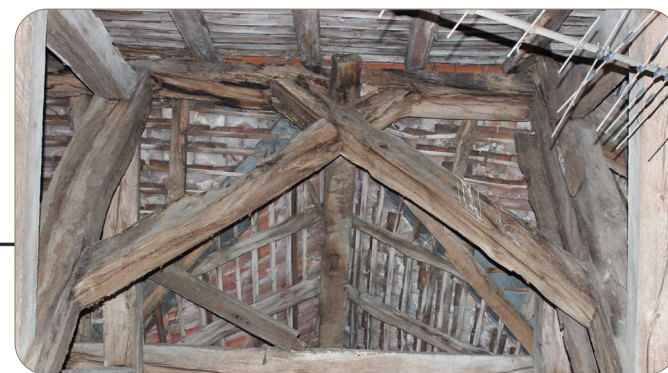
Travail remarquable de charpente :
- dimensions et portée des éléments;
- assemblages singuliers, notamment au niveau des contrefiches qui soutiennent la faîtière.

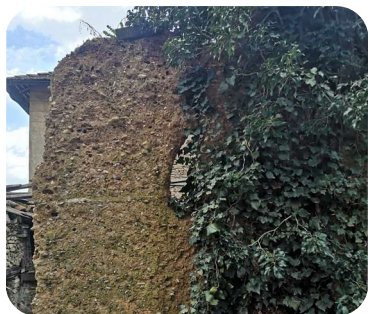
⑥ Lacune dans le pisé

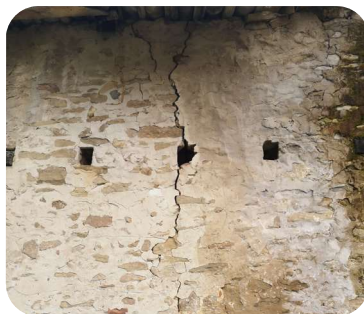
⑧ Fissure

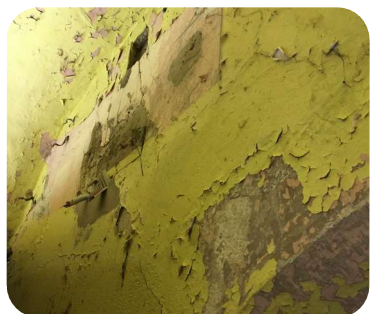
⑪ Décollement de la peinture

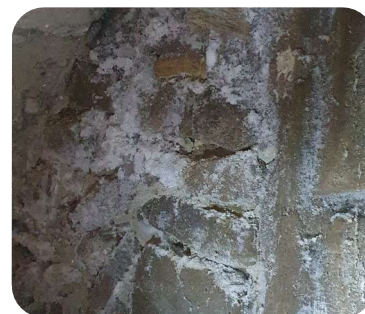
⑭ Salpêtre

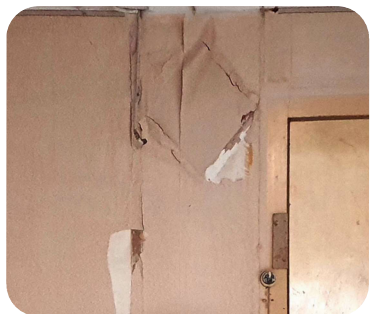
⑦ Décollement du papier peint

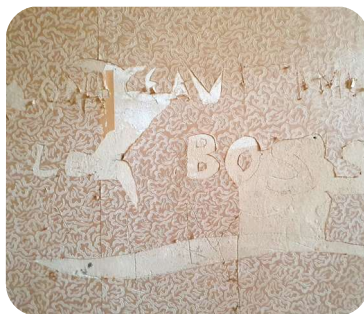
⑧ Graffiti

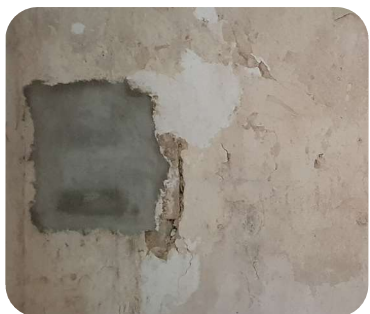
⑪ Reprise de mur au ciment

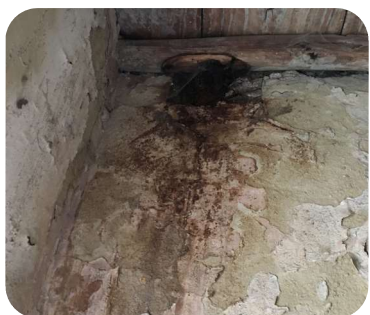
⑥ Ravine

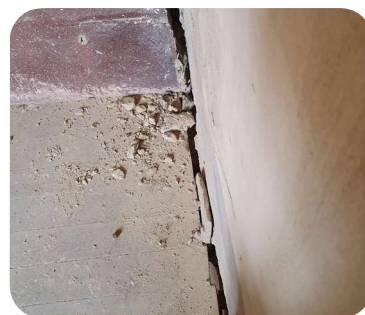
⑨ Plancher décollé du mur

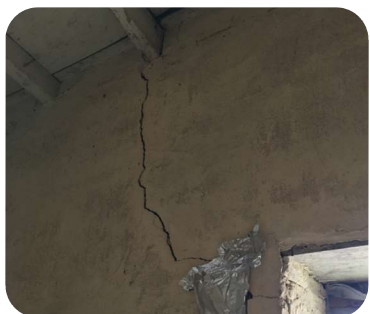
⑪ Fissure

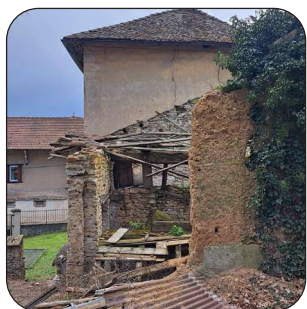
- ③ L'accumulation de terre au pied du mur par apport constant de terre lié à la pente, les remontées capillaires sont important, la végétation s'est développée et les enduits ciment sont tombés ponctuellement.

Remontée capillaire

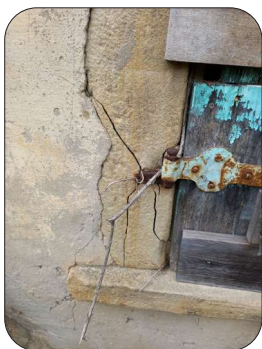
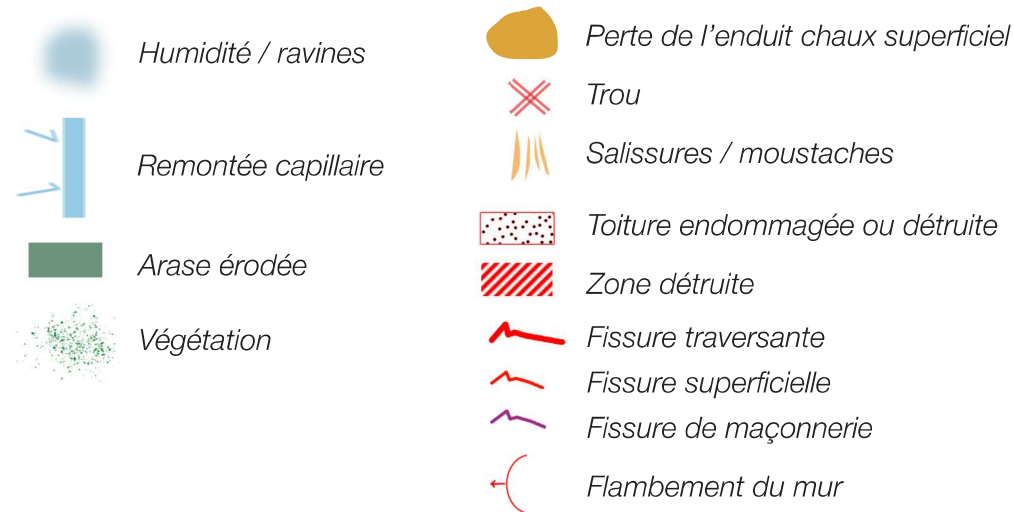
PATHOLOGIES FAÇADE SUD

- ① Reprise de la tête de mur par de la maçonnerie brique cuite.

- ② Fissure traversante semble stable. Un suivi précis pourrait appuyer cette affirmation.

- ③ Décollement de l'enduit chaux. Cette dégradation est stable au cours du temps.

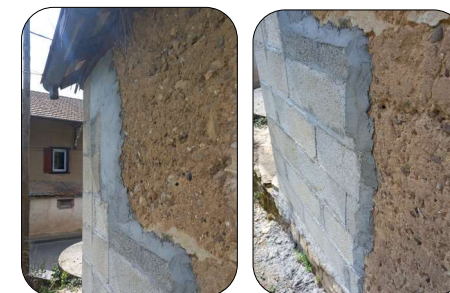
③ Fissuration transversante du mur jusqu'au soubassement.

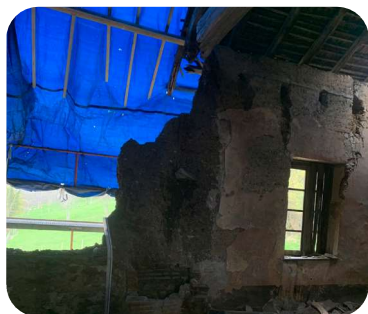
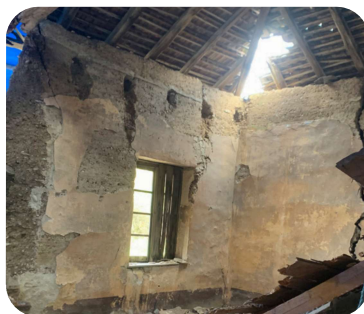
A

① Après l'effondrement de la cheminée de la zone Nord-Ouest du bâtiment principal, les infiltrations gorgent d'eau plus de la moitié de la façade Ouest du niveau haut construite en pisé et conduisent à son effondrement [désordre A]. Le plancher de la salle Nord Ouest s'effondre également, certainement sous le poids de l'eau.

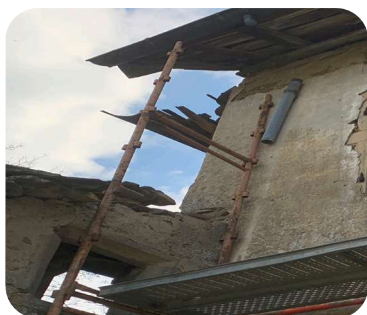
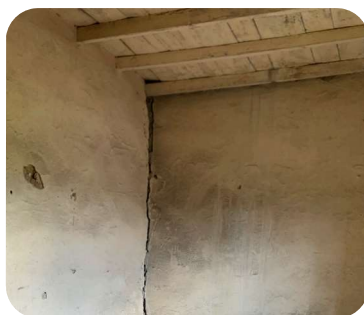
B

② Suite à l'effondrement partiel de la façade Ouest, une ferme de la charpente n'est plus portée sur son extrémité Ouest. Le poids de la toiture restante sur cette zone se reporte sur les fermes à proximité conduisant à une répartition non uniforme des charges.

③ La répartition non uniforme des charges entraîne une poussée supplémentaire en tête de pignon Nord, à l'angle Nord-Ouest ainsi que sur le mur de refend intérieur perpendiculaire à ce pignon (dans une direction opposée).

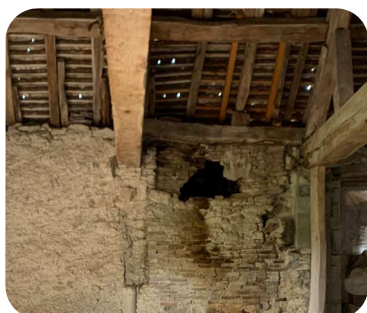
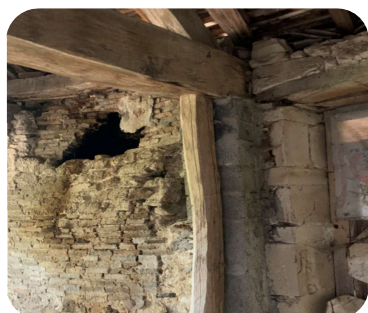
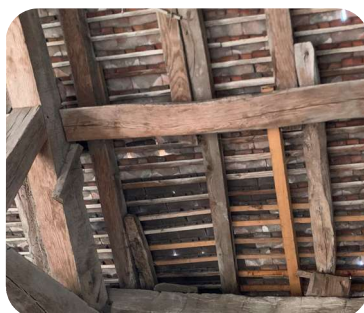
C

④ Le pignon Nord subit un flambement horizontal important, des fissures larges et traversantes apparaissent [désordre B]. Une partie de la structure secondaire de la toiture se détache, une partie de la couverture se disloque ouvrant un jour important à l'angle Nord Ouest. Le mur de refend se désolidarise du pignon de même que le plancher de la pièce Nord-Est des combles.

⑤ L'angle Nord-Ouest de l'étage en pisé menace de s'effondrer, ainsi que le pignon Nord. Il est urgent d'empêcher ce mouvement par un étaieage et une décharge des charpentes localement surchargées, en plus de la protection à la pluie en tête de mur. Le plancher de la pièce Nord-Est des combles étant porté dans le sens Est-Ouest, il ne menace pas d'effondrement.

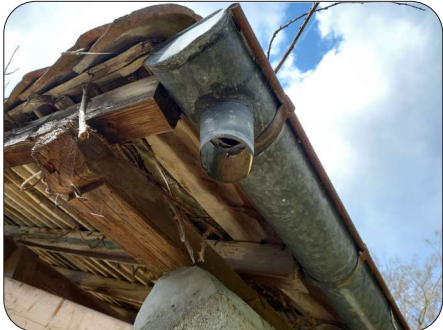
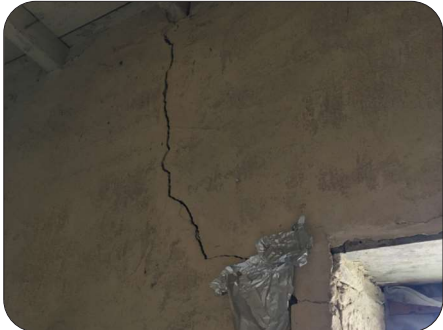
<p>Gouttières et descentes d'eau bouchées ou dégradées. Fuites et rejaillissement inconvenantes.</p>	<p>Fissures importantes sur les murs porteurs</p>	<p>Fissures importantes sur les murs porteurs intérieurs</p>		
ACTIONS	<ul style="list-style-type: none">- Reprise et nettoyage de toutes les gouttières et descentes d'eau usées.- Réparation des évacuations EV, EU.- Suppression des rejaillissements sur les façade	<ul style="list-style-type: none">- Contrôle et liste exhaustive des fissures- Installation de pastilles témoins en terre ou plâtre afin d'établir si le mouvement du mur est toujours actif.- Etayage des partie fragiles, établissement et marquage d'un périmètre de sécurité sur le chantier.	<ul style="list-style-type: none">- Contrôle et une liste exhaustive des fissures- Installation de pastilles témoins en terre ou plâtre afin d'établir si le mouvement du mur est toujours actif- Diminution des fissures pour assurer une reprise adaptée- Reprise avec technique adaptée

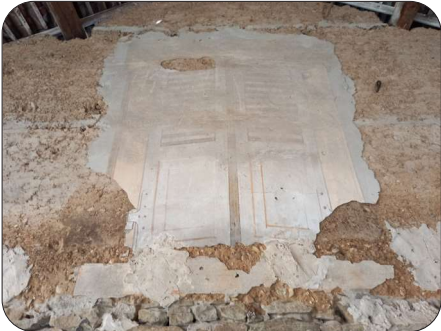
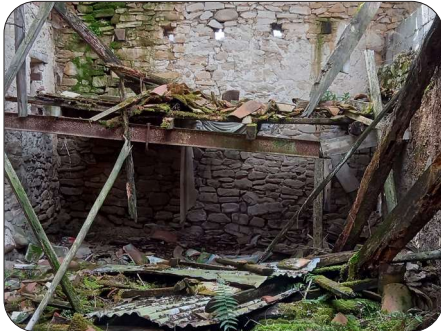
<p>Dépérissement des éléments à forte valeur architectural : Fresque sous préau Inscription «École des filles» Fresque fausses pierres d'angles</p>	<p>Évacuations d'eaux usées, d'eau vannes incertaines. Réaction aux pluie exceptionnelles non garanties.</p>	
ACTIONS	<ul style="list-style-type: none">- Liste des éléments à forte valeur architecturale et patrimoniale- Rénovation les objets concernés	<ul style="list-style-type: none">- Contrôle des réseaux d'évacuations EU, EV- Réparation et ventretien des évacuations EV, EU.

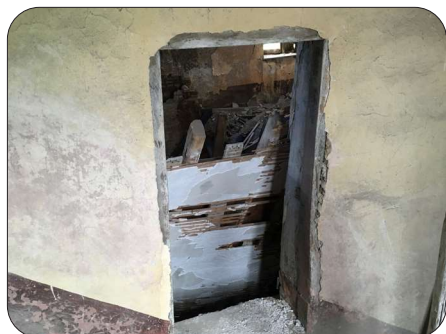
Charpente, murs et planchers en partie écroulés à l'intérieur du bâtiment.
Echaffaudage mal fixé.
Grange en ruines.

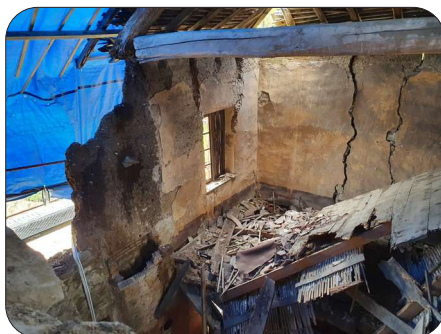
Charpente non soutenue car mur effondré.
Flambement du mur pignon car la charpente non soutenue le pousse vers l'extérieur.

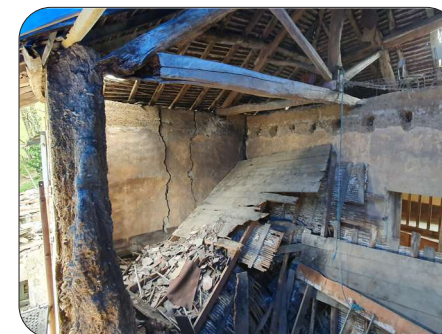
Charpente, plafonds et plancher effondrés à l'intérieur de la maison.

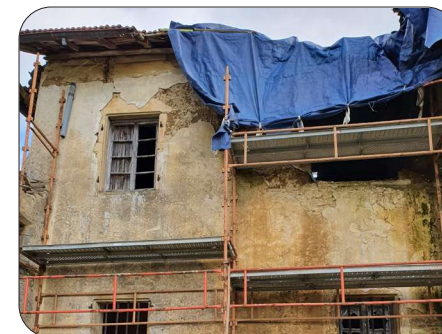
Mur effondré et érosion importante des parties supérieures.

- Protection de la pluie le haut de l'angle Nord/Ouest .
- Vérification générale de la toiture (infiltration d'eau jusqu'au RDC).

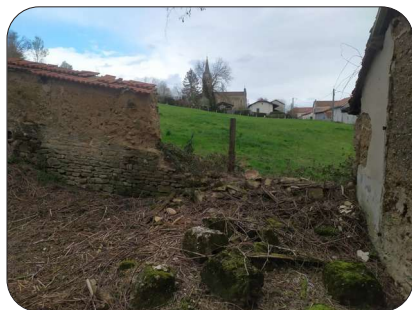
La présence de gravats aux abords du préau aggrave les remontées capillaires.

- Elagage la végétation (extérieure) et retirer la mousse (intérieur) aux abords du bâtiment et en tête de mur.
- La partie effondrée du mur de pisé de la clôture pourrait être reconstruit et les déchets de cette zone sont à évacuer.
- Vérification des infiltrations en toiture du préau et remplacer les tuiles manquantes ou cassées.

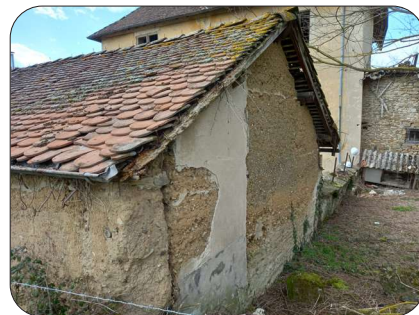
Nous observons des remontées capillaires importantes sur la façade nord

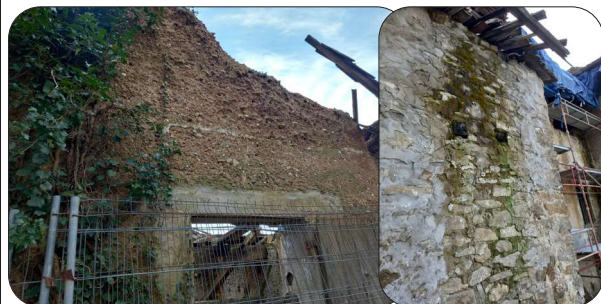
Tous les murs sont exposés aux intempéries. Il y a un risque de détérioration rapide.

- Protection des têtes de mur (exemple : capping enduit sacrificiel sur mur en pisé de la ruine, tuiles...).
- Traitement particulier sur lacunes, ravines et fissures.
Retirer enduit ciment soubassements.
- Reprise des joints maçonneries pierre (exemple : façade Est).

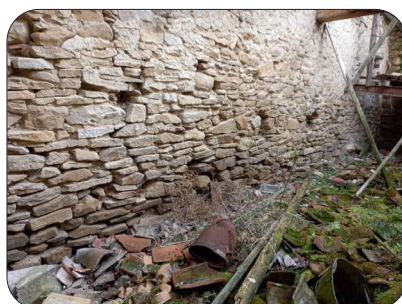
La présence de gravats aux abords de la ruine aggrave les remontées capillaires.

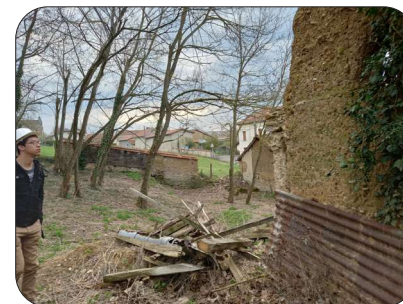
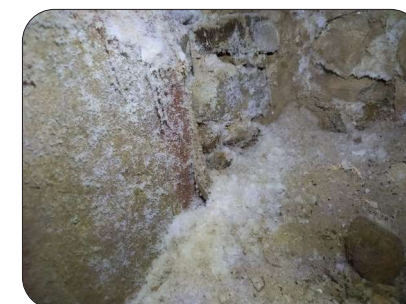
Les murs intérieurs de l'école coté ruines sont recouverts de salpêtre.

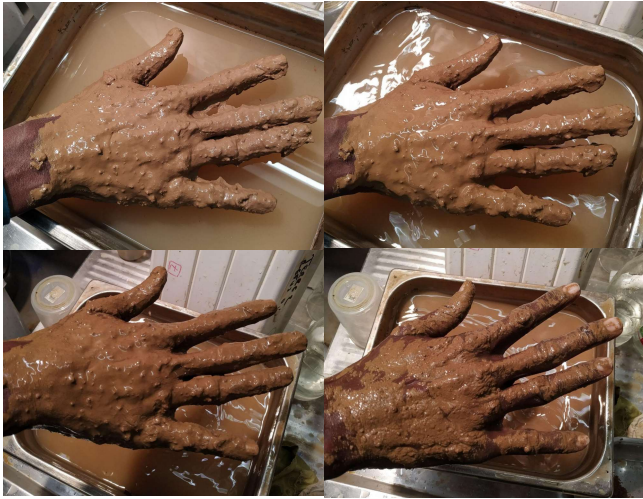
Terre 1

Observations : Visqueuse et très collante
La terre du tas contient surtout des argiles.
Au lavage de mains, la terre reste accrochée après le 30ème passage dans l'eau et est difficile à laver.

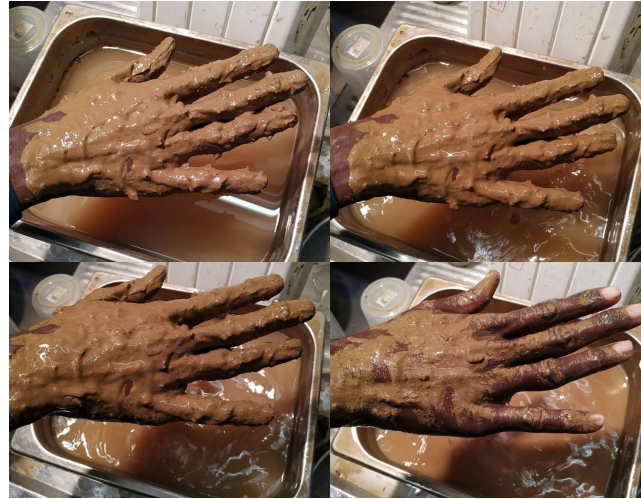
Terre 2

Observations : Visqueuse et collante
La terre du talus contient des argiles et du sable.
Une bonne partie des argiles restent sur la main après le 10ème passage jusqu'au 30ème.

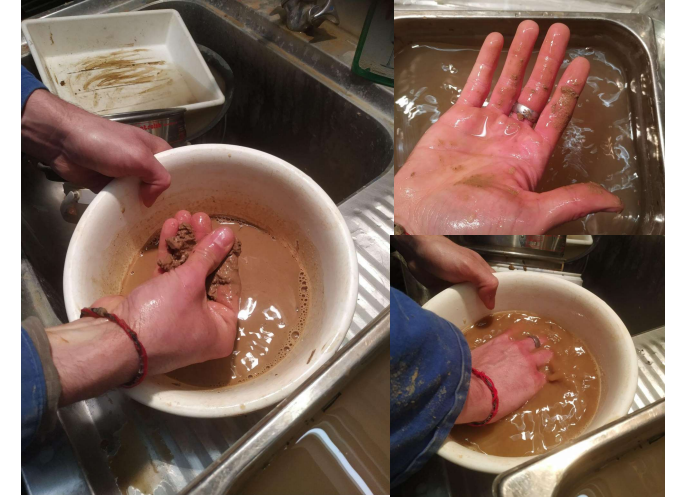
Terre 3

Observations : contient des argiles mais à première vue en plus faible proportion que la terre 1 et 2.
Les argiles commencent à se dissoudre dans l'eau après le 5ème passage dans l'eau.

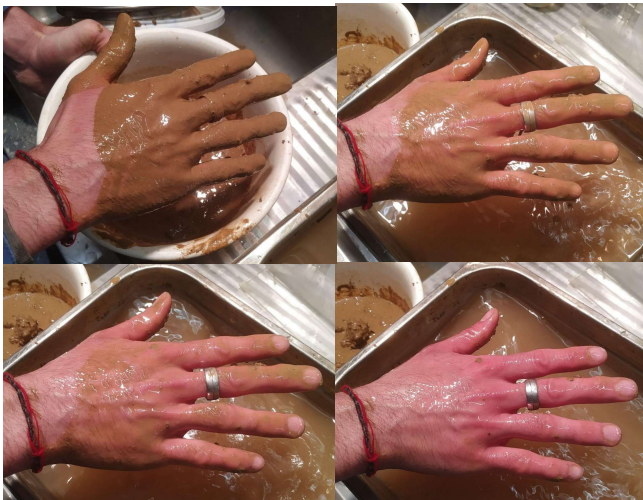
Terre 4

Observations : La terre trouvée sous la charpente a beaucoup de graviers et un peu de sable. Au lavage, la terre part au bout du 10ème passage dans l'eau. Elle contient sûrement moins d'argiles que les autres terres.

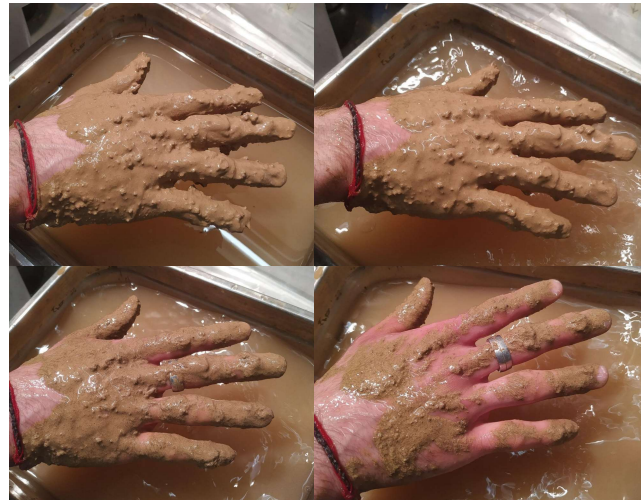
Terre 5

Observations : moins visqueuse et moins collante.
La terre du mur écroulé de l'extension se délite rapidement à partir du 10ème passage. Elle part au bout de 30 trempages.

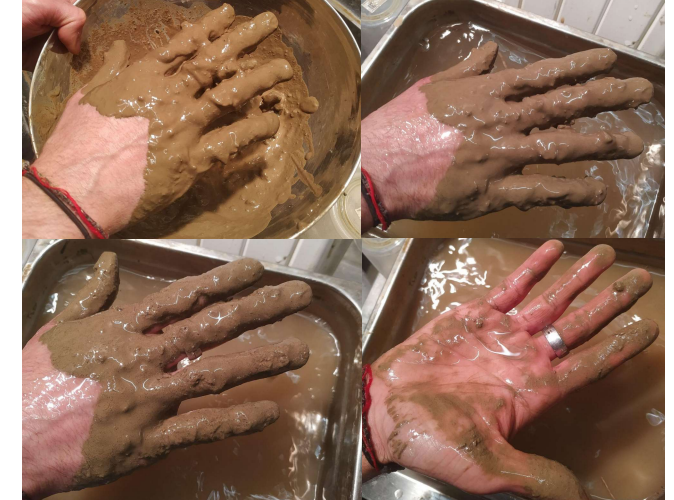
Terre 6

Observations : La terre du mur en pisé en ruine est très visqueuse et collante. La terre est la plus collante des six et les mains restent difficiles à laver même au bout de 50 passages dans l'eau.

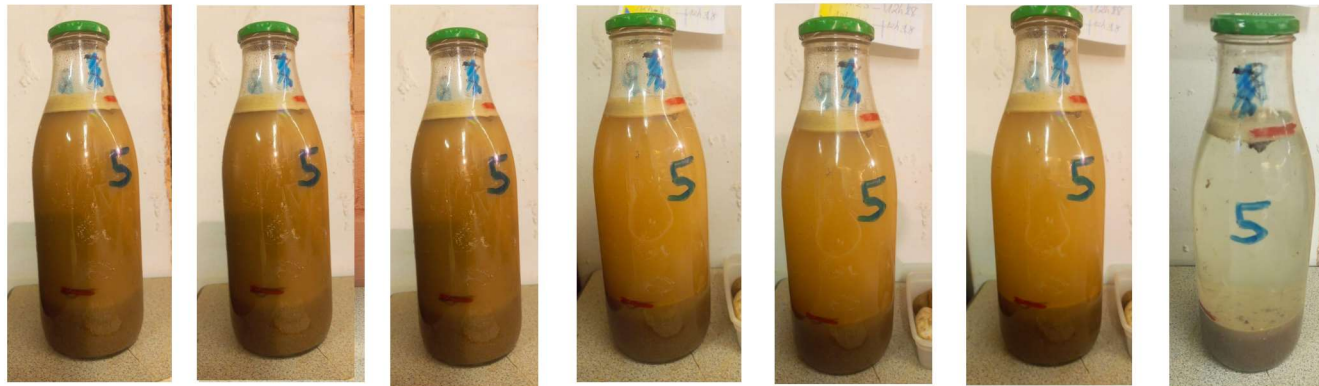
Terre **5** Mur en pisé écroulé de la remise (N-E)
 Grand dépôt de matières organiques
 Eau plutôt trouble, argiles peu gonflantes
 Mélange limoneux argileux hétérogène
 Grande fraction limoneuse ($\frac{1}{3}$)

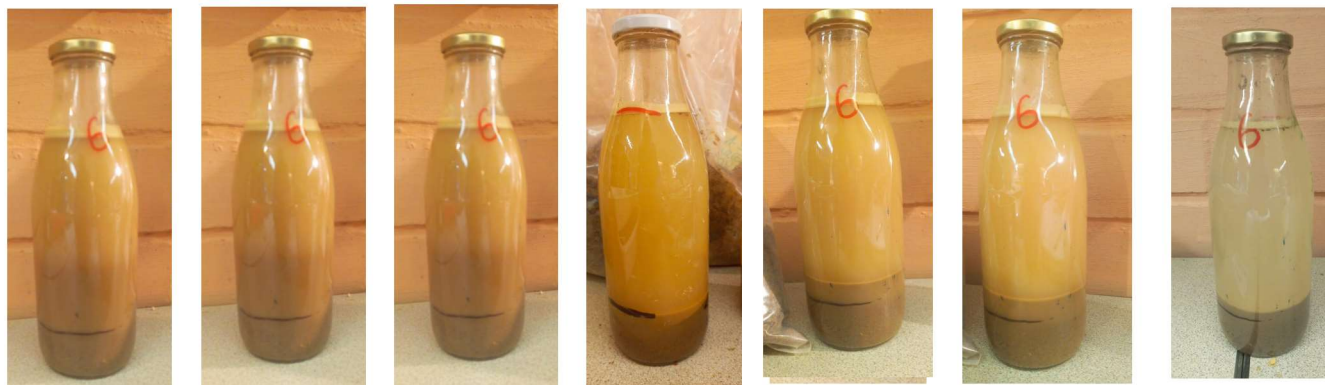
Terre **6** Mur en pisé en ruine
 Peu de matières organiques
 Eau trouble, argiles pas gonflantes
 Mélange limoneux argileux homogène
 Fractions argileuse ($\frac{1}{3}$)
