RAPPORT PATRIMOINE & CONSERVATION
ANCIENNE ÉCOLE DES FILLES DE MONTCEAU

ENSAG | École Nationale Supérieure d'Architecture de Grenoble | DSA-terre | avril 2023

Etude Patrimoniale de l'ancienne école des filles de Ruy-Montceau dans le cadre du module 3 du DSA «Architecture de terre, cultures constructives et développement durable».

Il s'agit d'une étude patrimoniale et d'un diagnostic visant à proposer des recommandation d'intervention à l'échelle du territoire et du bâti couplé à la réalisation d'une série de travaux de conservation sur le bâtiment.

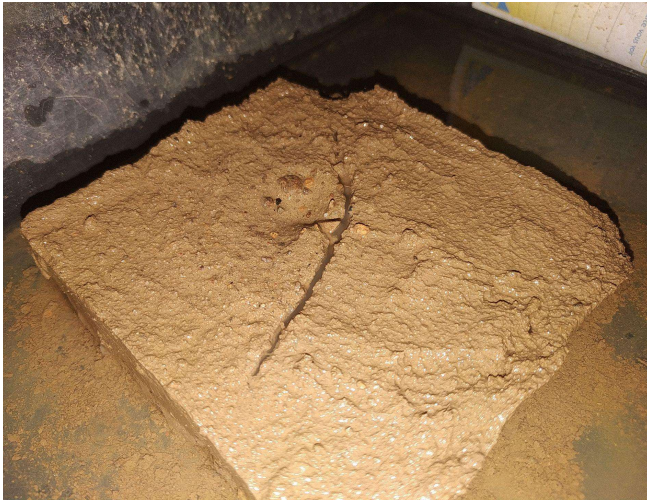
Terre 1

Perforation très lente (6h) et étroite
Plaquette peu déformée et imbibée
Grains expulsés de la zone d'impact

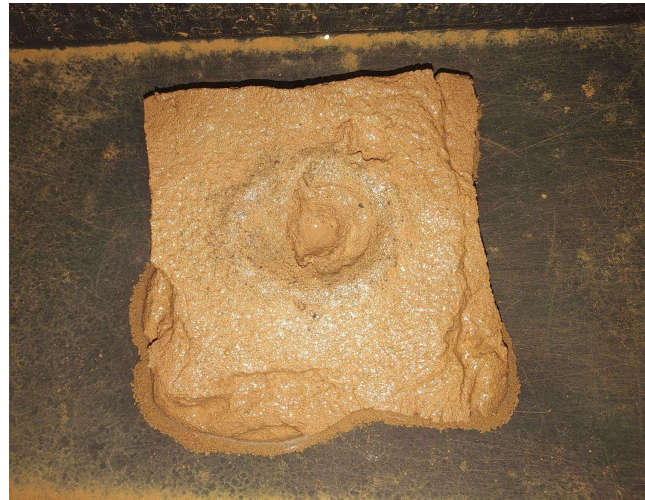
Terre 2

Perforation plutôt rapide (3h30) et large
Plaquette déformée et imbibée
Aucune zone sèche

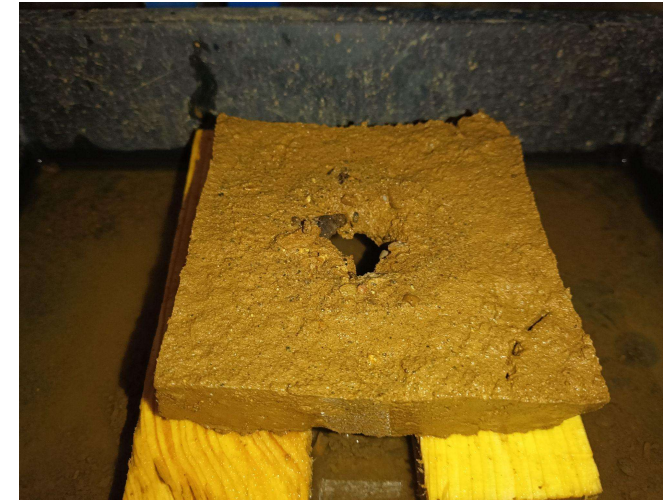
Terre 3

Perforation rapide (2h45) et étroite
Plaquette peu déformée
Aucune zone sèche
